# la natura del coro

# l'intervento sul coro

#### Diocesi Ugento – S.M. di Leuca Parrocchia Natività B.V.Maria di Tricase CHIESA SAN DOMENICO

#### restauro di CORO LIGNEO INTAGLIATO Oronzo Pirti - 1703

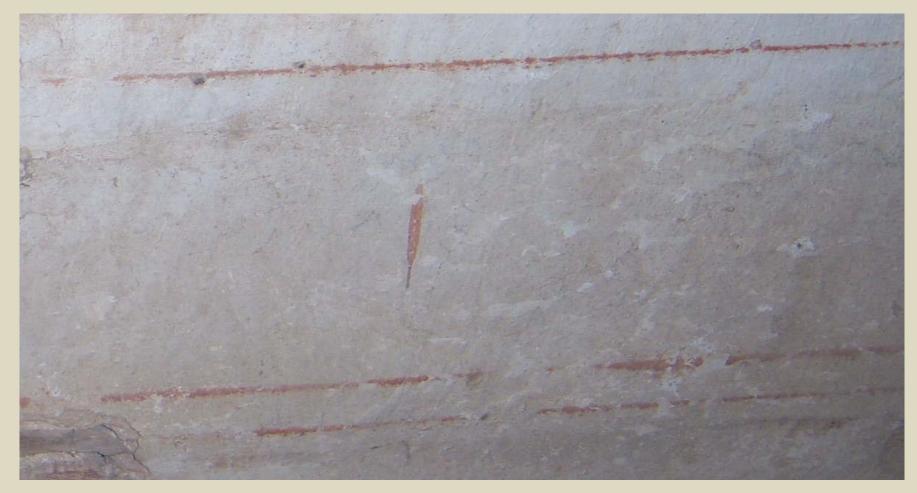
il filo è stato battuto un po' troppo bagnato, tanto da schizzare la parete

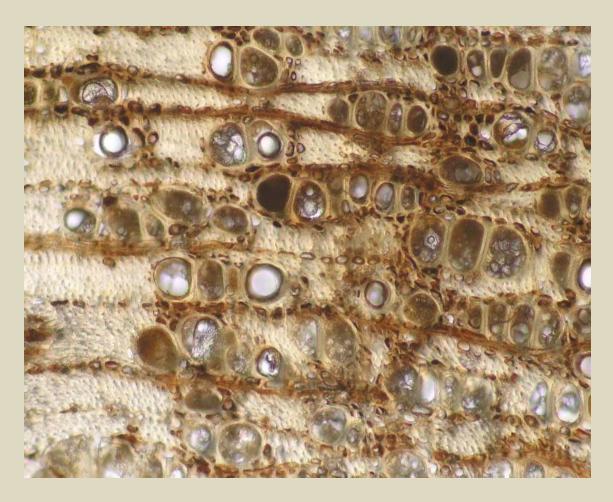
#### Legno di olivo del Coro Sezione Trasversale

LE ANALISI DELLA ESSENZA
ESEGUITE AL CNR IVALSA DI
TRENTO HANNO
CONFERMATO LE IPOTESI
SULLA SUA BUONA
CONSERVAZIONE DEL PRIMO
ESAME OTTICO DEL
SUPPORTO ORIZZONTALE
Un sentito ringraziamento va
al dott. Mauro Bernabei per la
collaborazione durante
l'intervento.

Si possono notare le gocce di olio ancora presenti nei vasi di trasporto della linfa

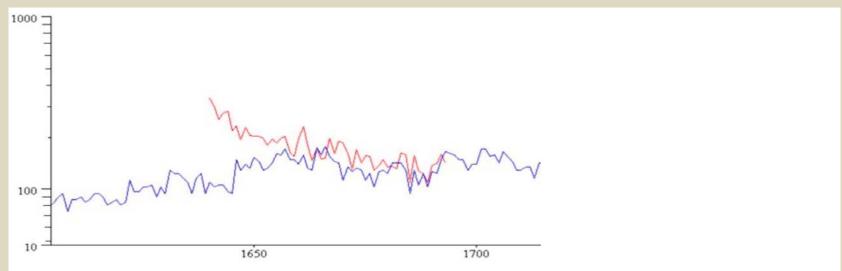
Figura 5. La interdatazione tra la cronologia della tavola (rossa) con la master di riferimento di Siebenlist-Kerner.

Lo studio di un campione selezionato, ottenuto rifilando il fondo di un asse apparentemente originaria, ha provato che i suoi anelli di accrescimento terminano nell'anno **1694**.

In effetti, il 1694 rappresenta solo il primo termine *ante quem* rispetto alla data realizzazione del manufatto, da tale riferimento temporale, per arrivare alla datazione vera e propria dell'opera, vanno aggiunti gli anelli del legno asportati con la rifilatura delle tavole e l'eventuale stagionatura.

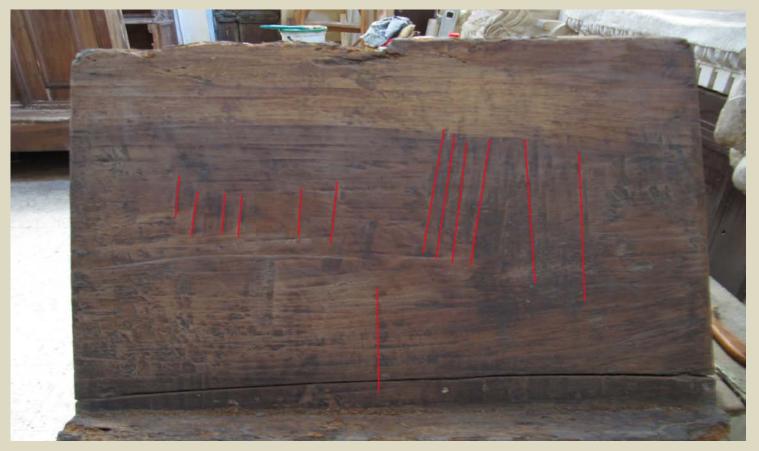
Antifonari e messali erano dotati di cinghie di chiusura nonché borchie metalliche

tali guarnizioni, con l'uso, hanno segnato la compatta superficie lignea

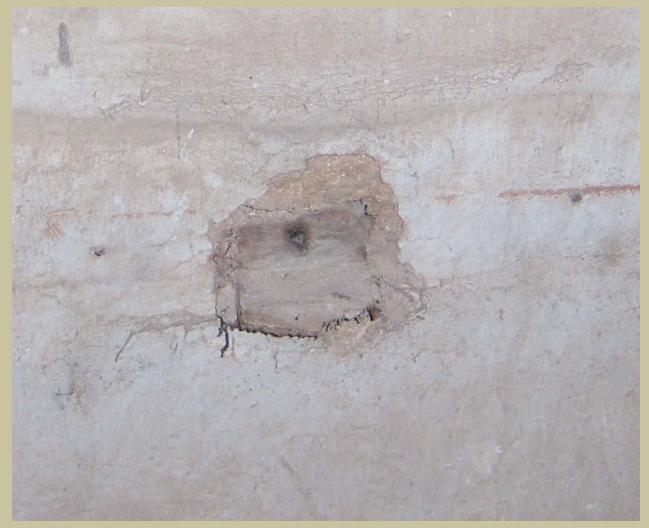
DOPO LO SMONTAGGIO DEGLI SCHIENALI È STATO POSSIBILE RILEVARE UNA SERIE DI PROBLEMI NELLA MURATURA DI ALLOGGIAMENTO DEL CORO

Alcuni cunei di sostegno non tenevano adeguatamente e tendevano a staccarsi dal muro, soprattutto per puntuali disgregazioni dell'intonaco, dovute soprattuttoa fattori ambientali.

L'intonaco è stato reintegrato nelle parti lacunose o degradate con attenzione ai materiali introdotti nel risarcimento, soprattutto a evitare la formazione di sali solubili.

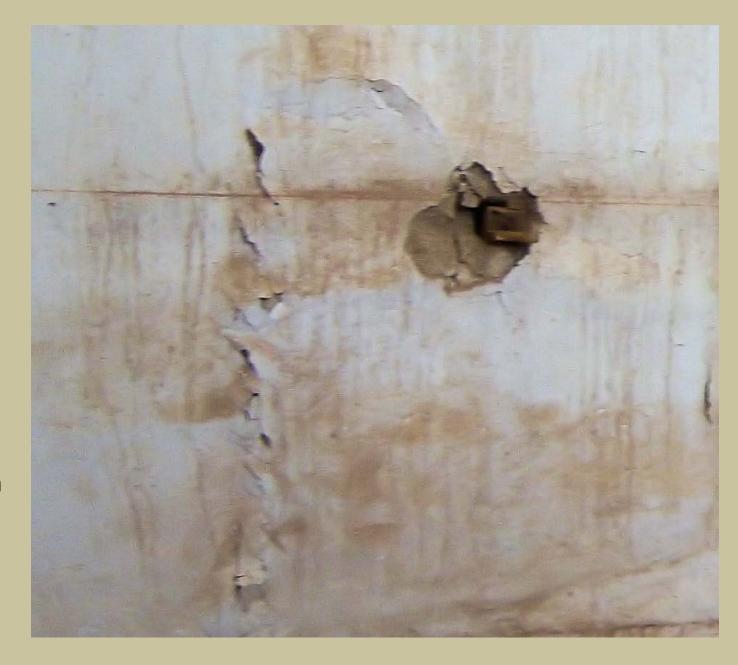
L'intonaco stesso, ancora prevalentemente valido, presentava alcuni punti caratterizzati da chiare forme di ammaloramento

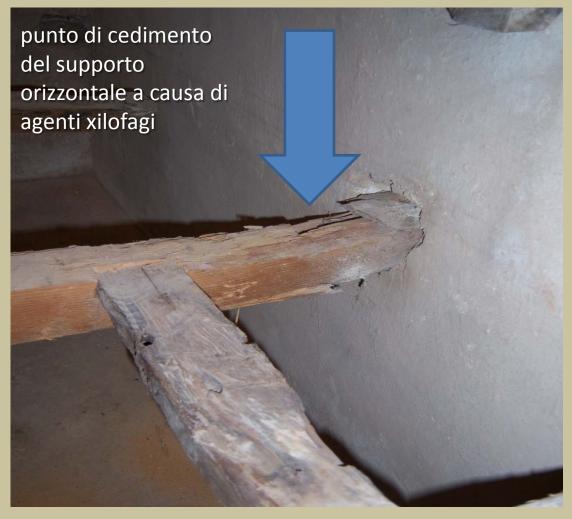
ATTACCHI DI INSETTI XILOFAGI E FUNGHI **AVFVANO** COMPROMESSO LA STABILITA' DEL CORO agendo principalmente sulle parti più interessate da usura, come l'assito pavimentale, e/o sugli elementi di sostituzione (in precedenti restauri) realizzati con essenze meno selezionate e pregiate delle originali

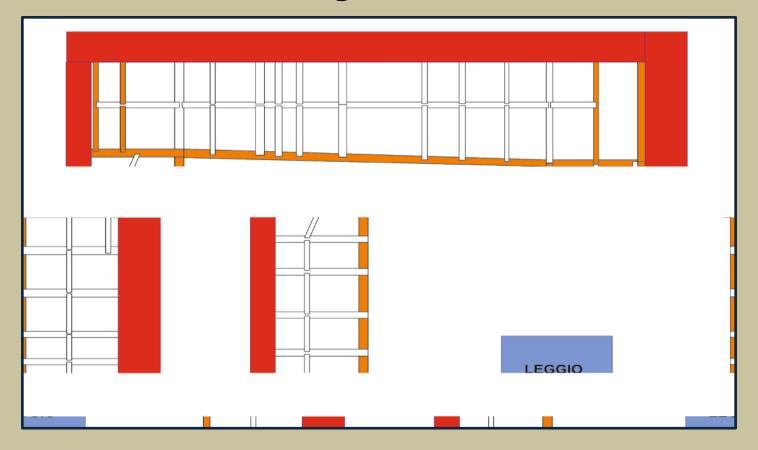
Elementi di restauro in abete, interessati da gravi attacchi di xilofagi, e sostituiti ripristinando il legno di olivo

Nelle parti in abete bianco (tutte altamente degradate) che, in un restauro ottocentesco, avevano impropriamente sostituito gli elementi originari, è stata ripristinata l'originaria orditura in ulivo.

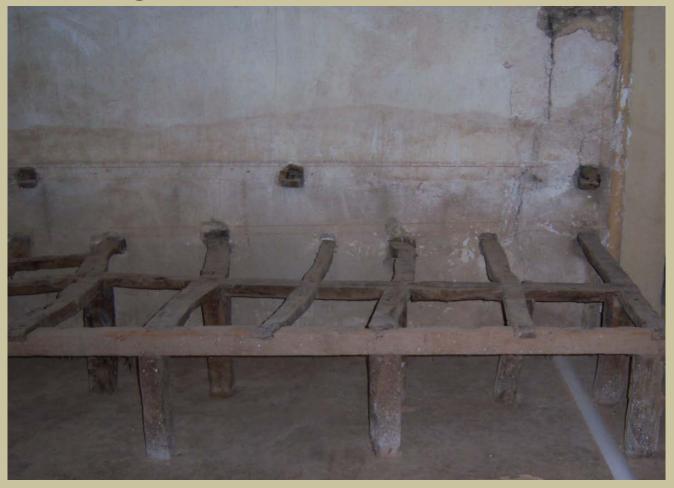
vistosi accumuli di detriti e polveri di varia natura, su tutte le strutture portanti, hanno determinato dannose alterazioni microclimatiche

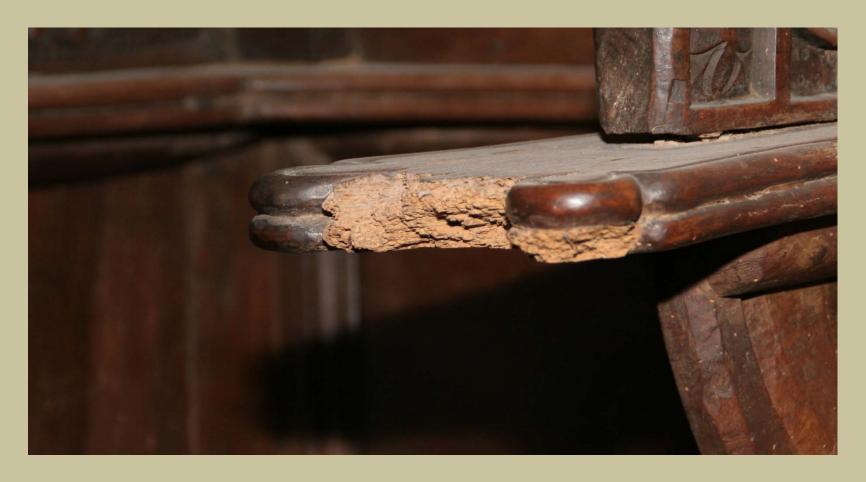
la combinazione di funghi e insetti xilofagi ha seriamente compromesso alcuni elementi decorativi

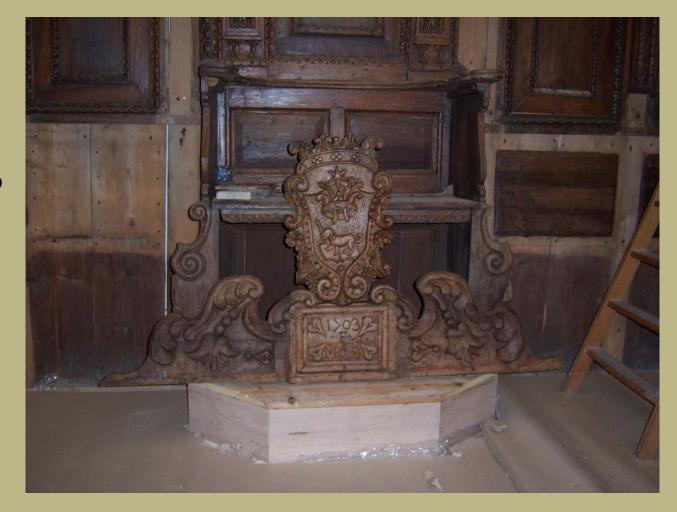
Le prime ricostruzioni hanno affrontato il fronte dello scalino priorale, molti dei suoi elementi erano irreversibilmente danneggiati
