## **BOLOGNA, SCALONE DI PALAZZO GIOVAGNONI**

*Corridoio d'Ingresso al pt, Scala, Atrio Ingresso al pn*

*INTERVENTO SPECIALISTICO di  
ICS -Indagine Critico-stratigrafica- e  
PROGETTAZIONE del RESTAURO  
delle SUPERFICI MURALI Affrescate e No*

**Estratto da** relazione – documentazione finale

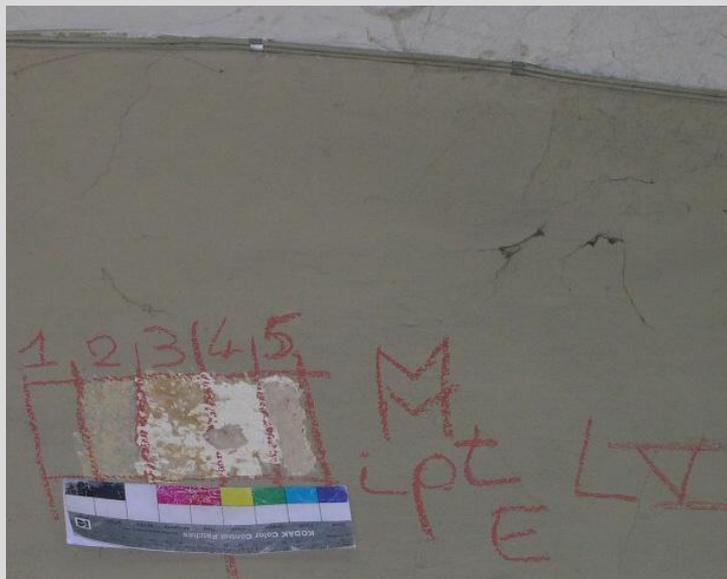
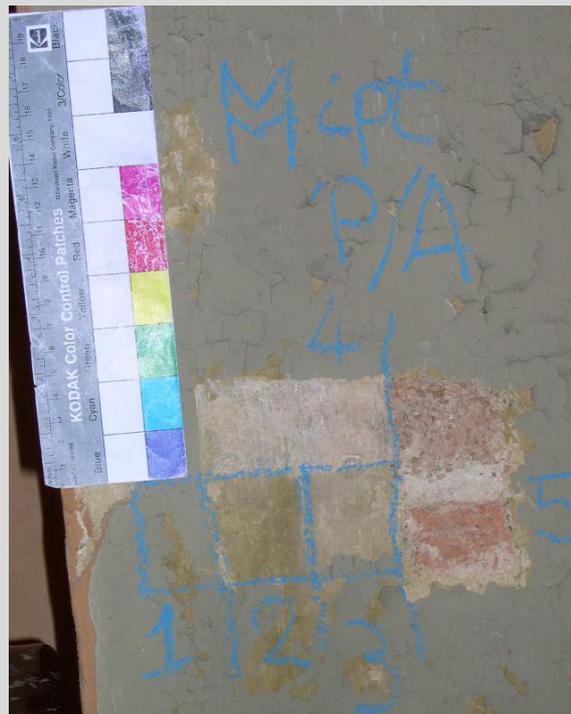
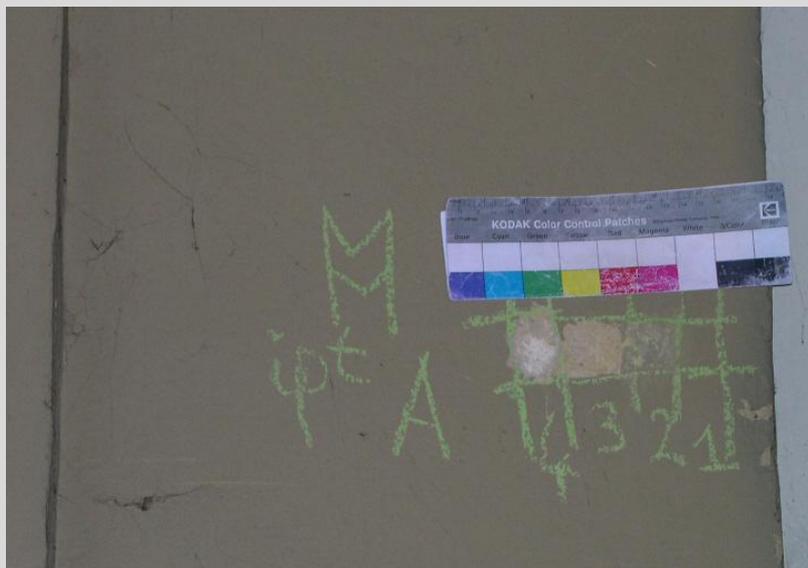
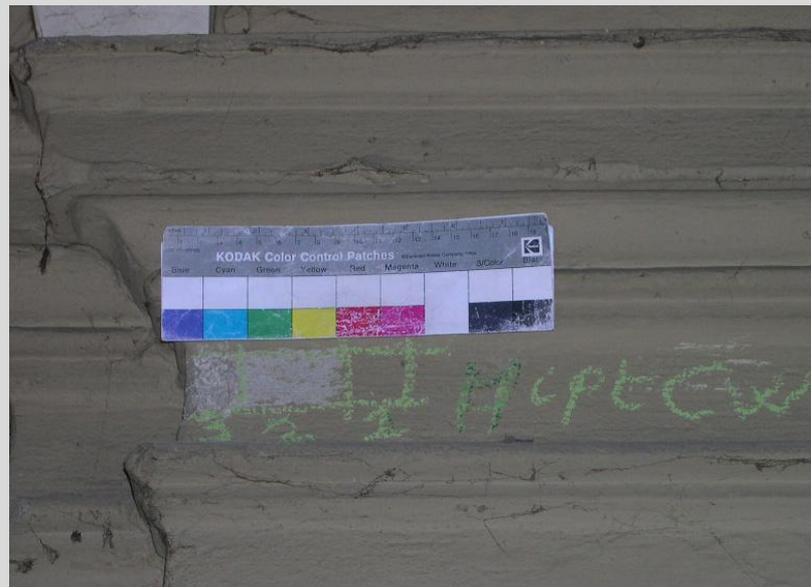
**CORRIDOIO D'INGRESSO al P.T.**  
***SUPERFICI MURALI***

Nell'estremità sinistra delle pareti Ovest III ed Ovest IV sono stati eseguiti dei tasselli, rispettivamente M ipt W III e M ipt W IV, che mostrano come tali pareti siano in realtà delle tamponature.

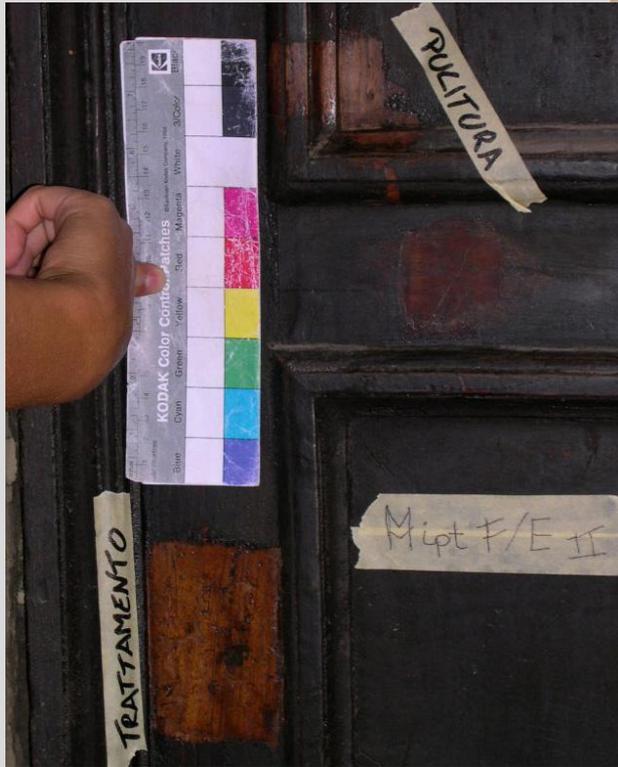
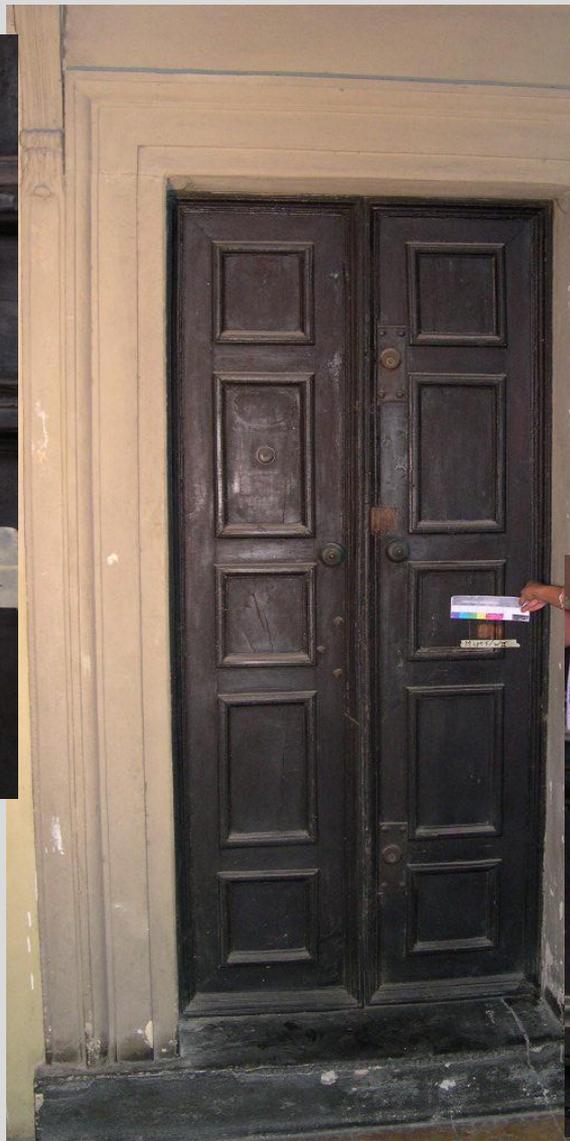
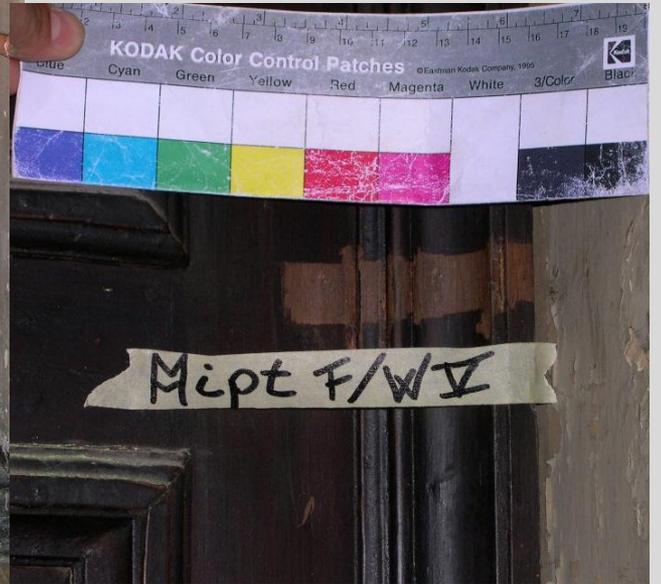
**PORTONE (recto, verso, tassello stratigrafico)**

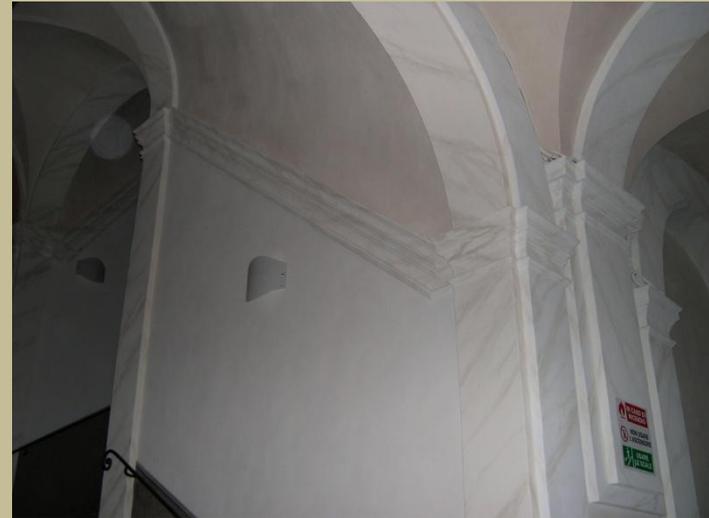
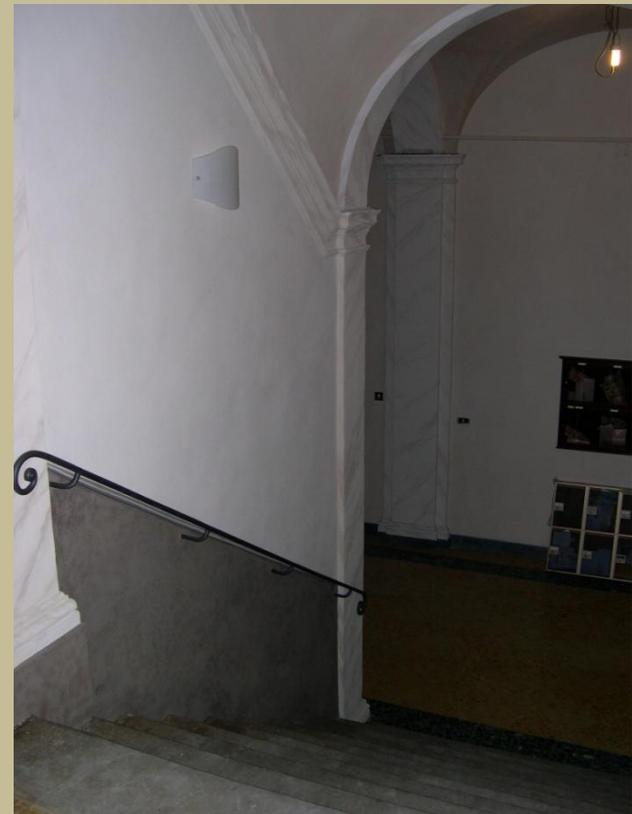
**STATO INIZIALE E FINALE DELLA 1ª RAMPA**

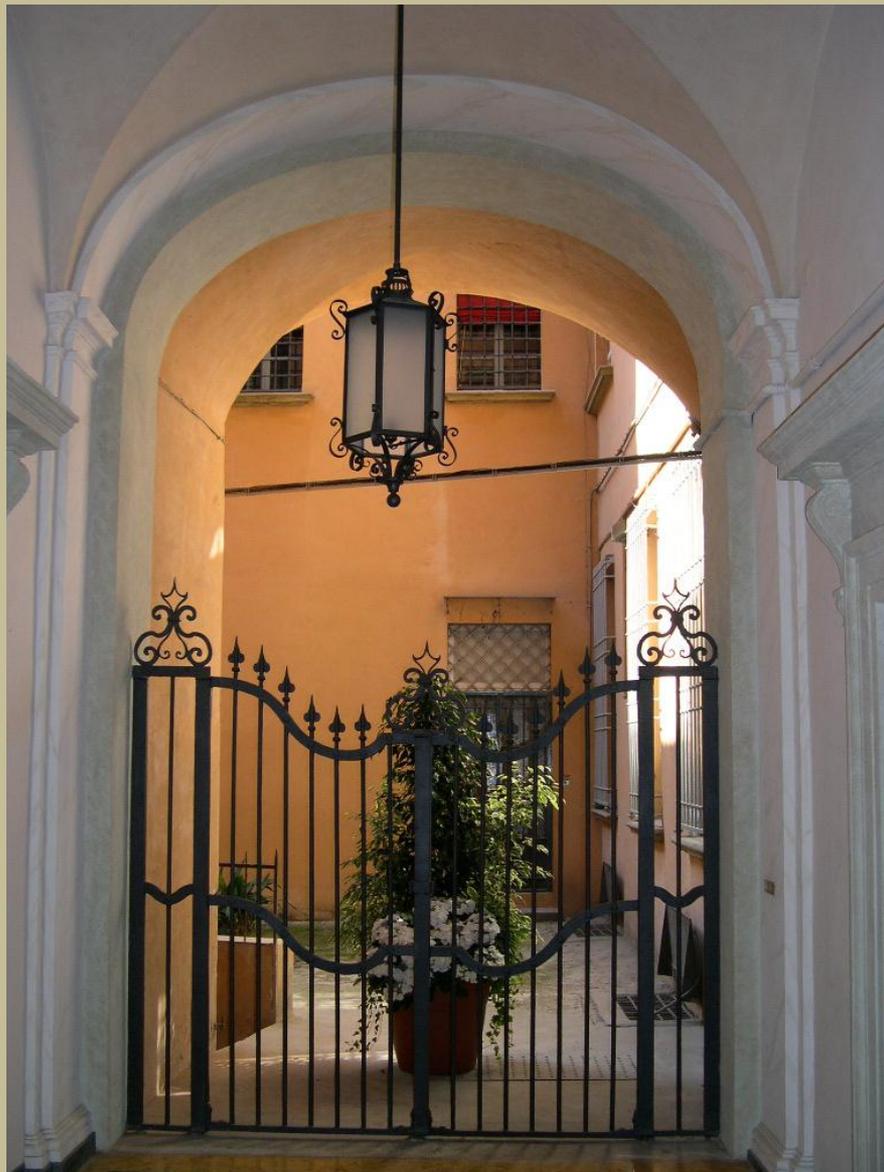
**MANUFATTI METALLICI – particolare dello stato finale**

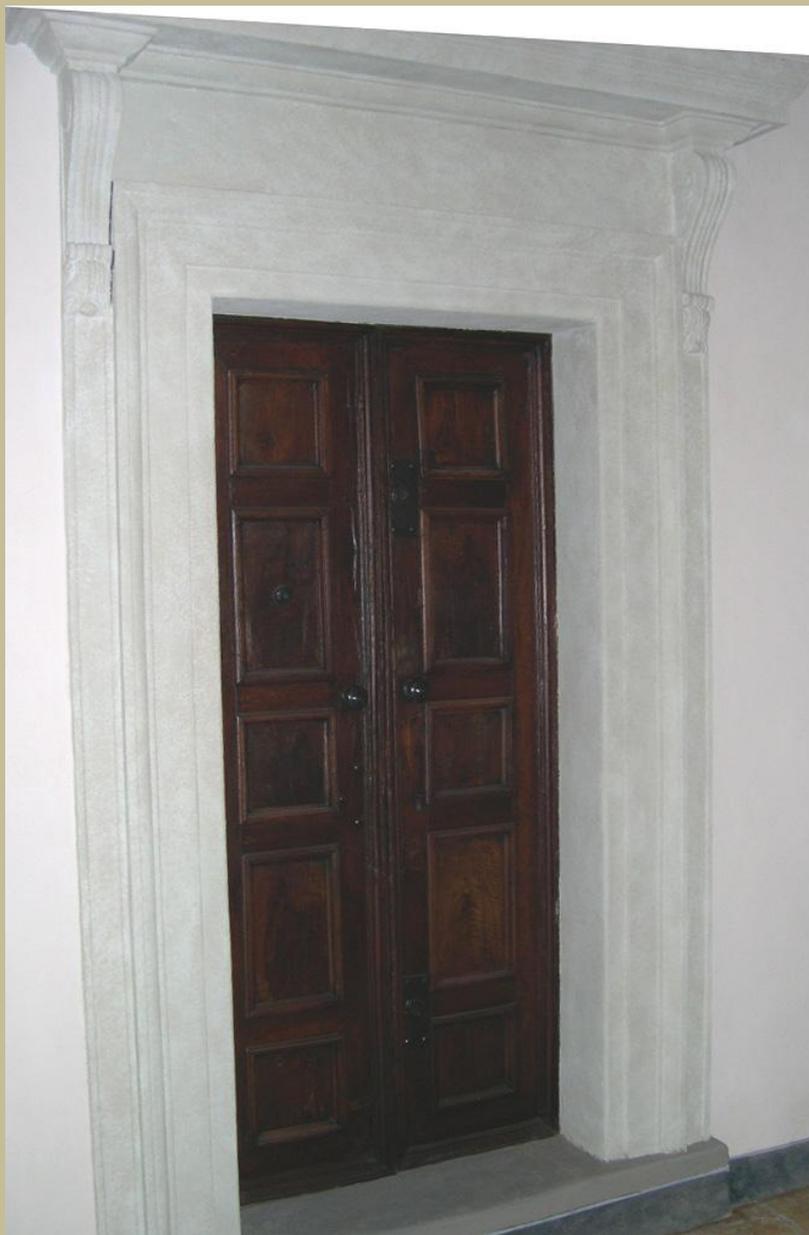
***INFISSI LIGNEI*** – particolare dello stato finale

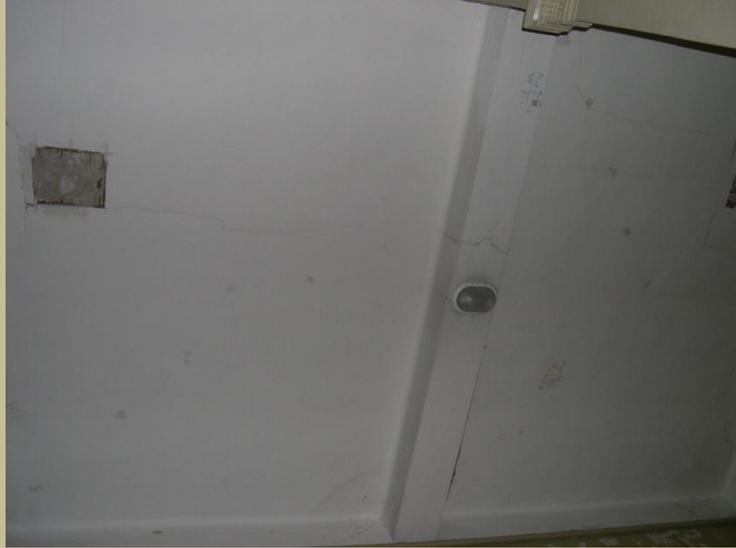
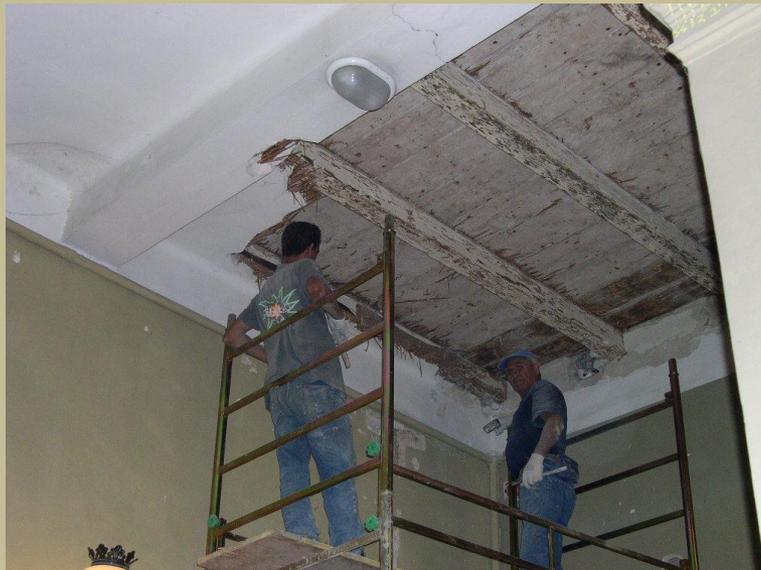
**INDIVIDUAZIONE DEL SOFFITTO LIGNEO e SMONTAGGIO MANUALE DEL CONTROSOFFITTO**

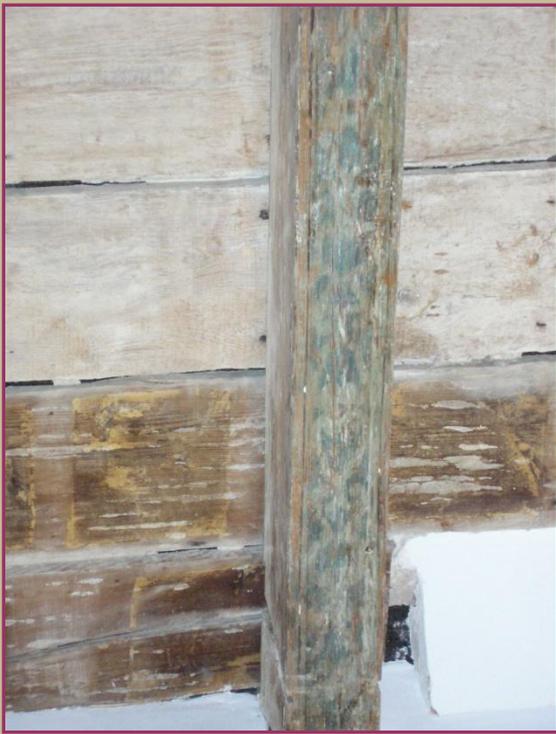
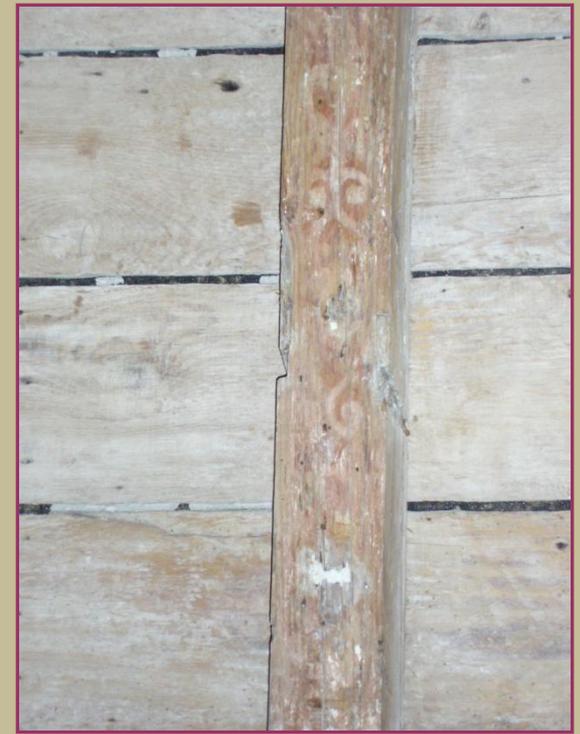
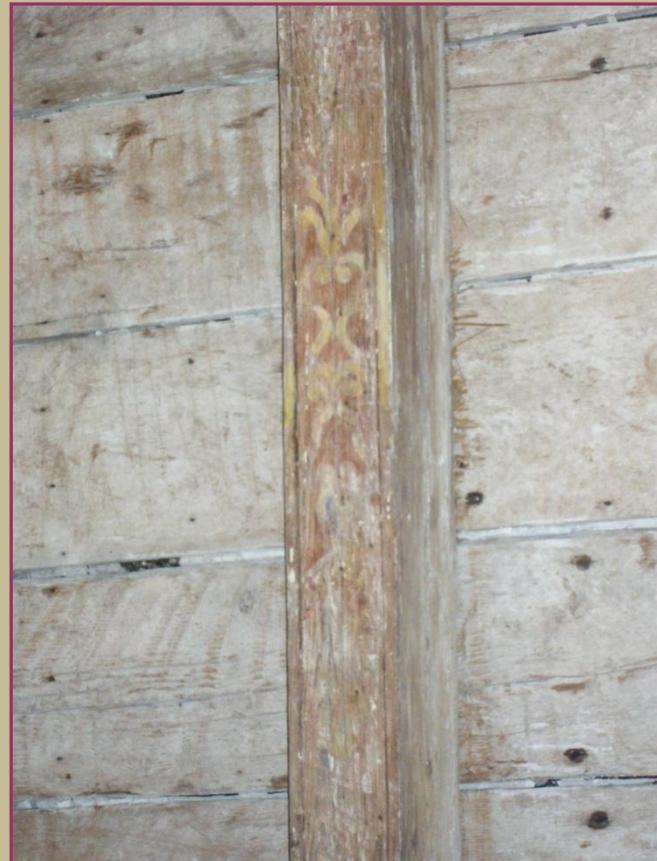
***DECORAZIONE POLICROMA dei TRAVETTI***  
**particolari dello stato iniziale**

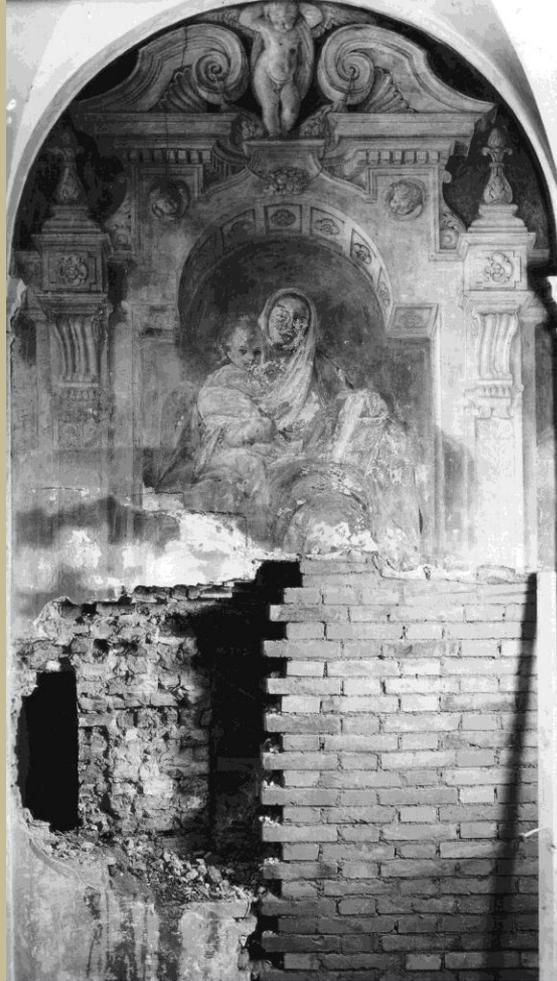
*IL RESTAURO DEL 1925 – manomissioni del supporto*

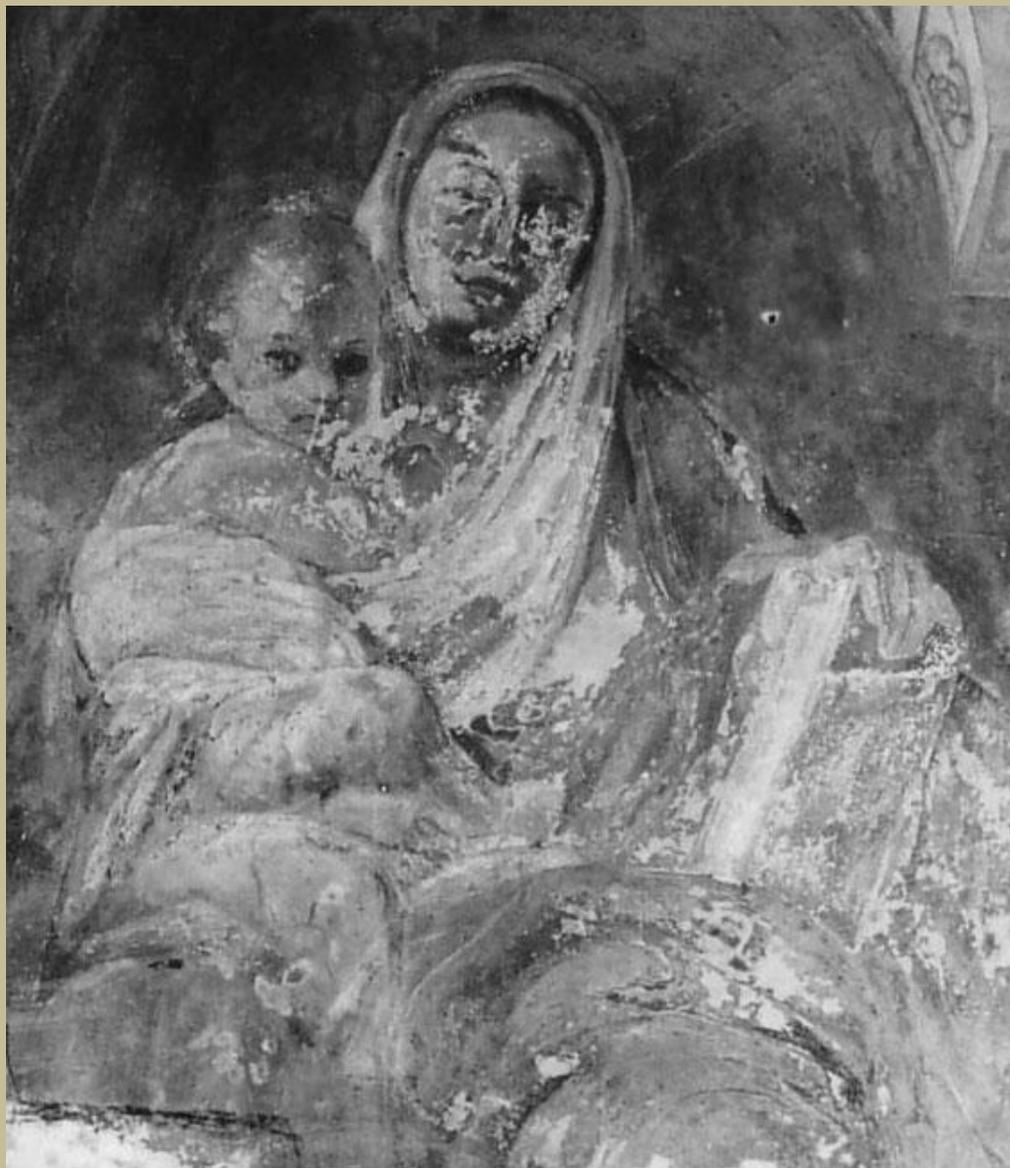
***IL RESTAURO DEL 1925 – particolare del testo***

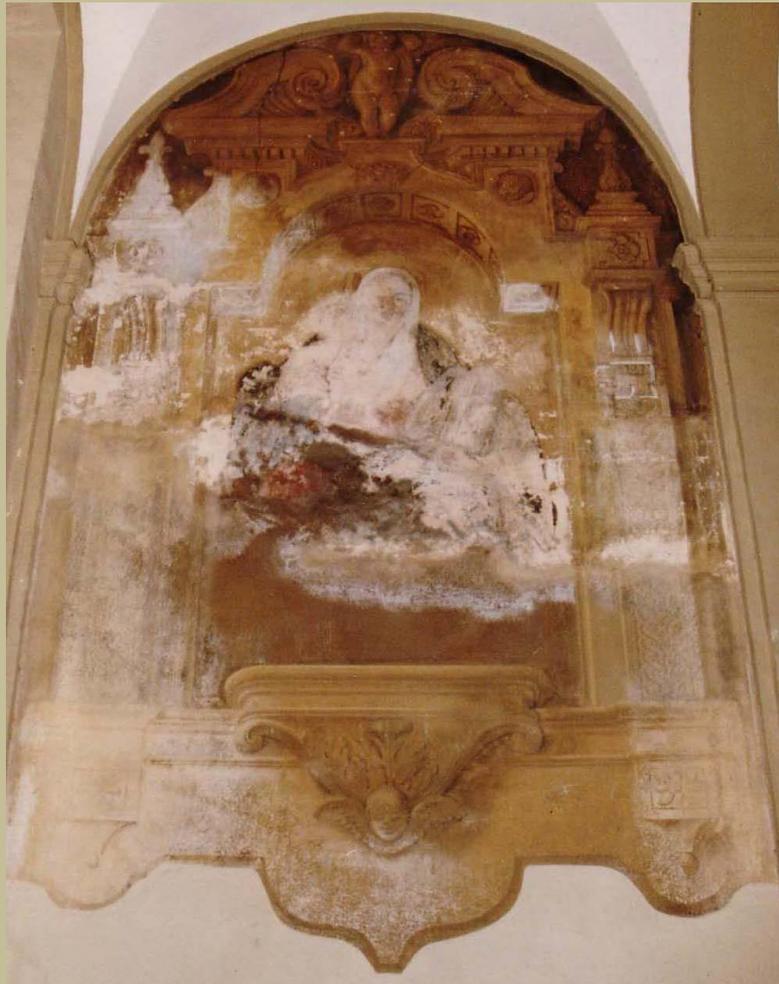
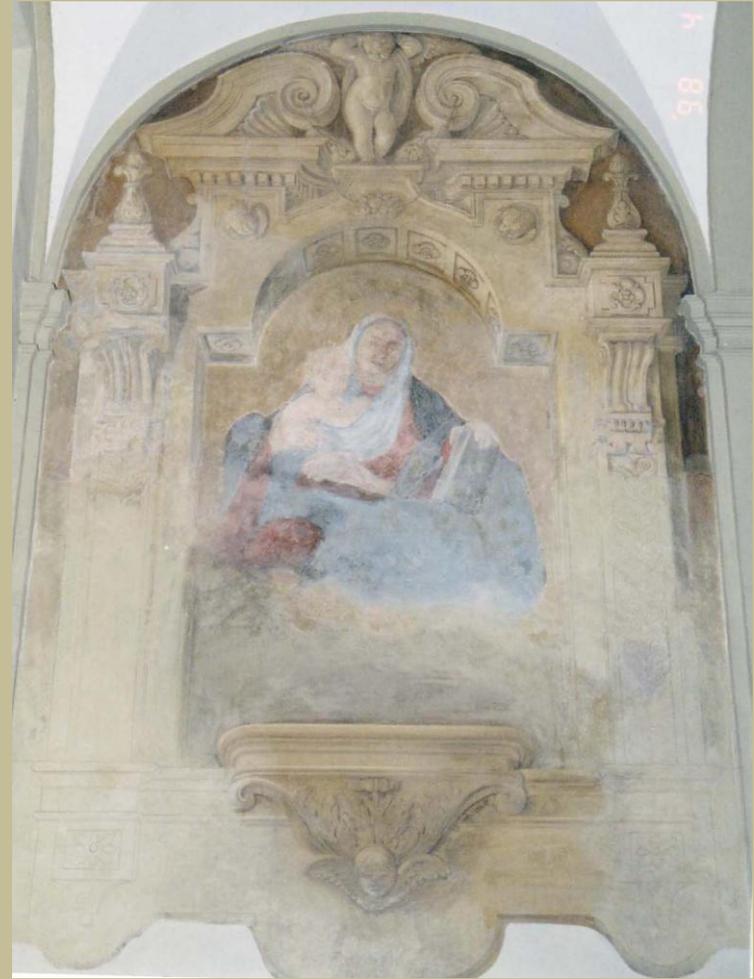
**IL PRECEDENTE INTERVENTO – stato iniziale ott '97 e stato finale apr '98 (a destra)**

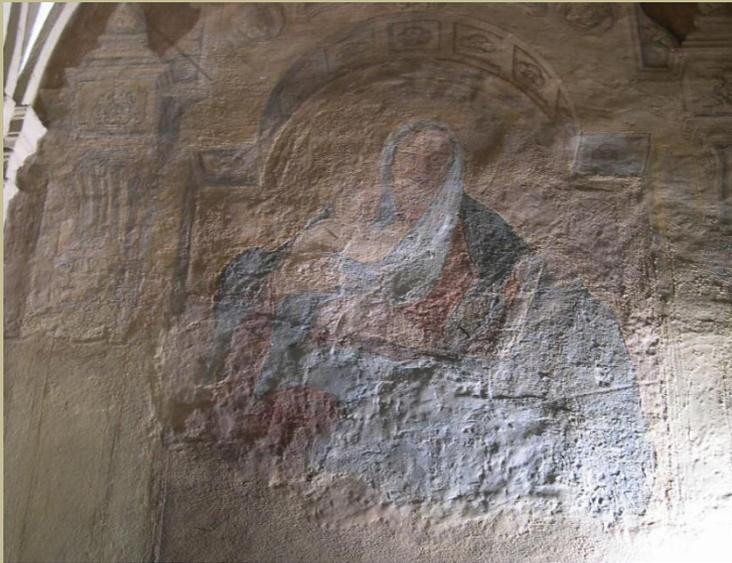
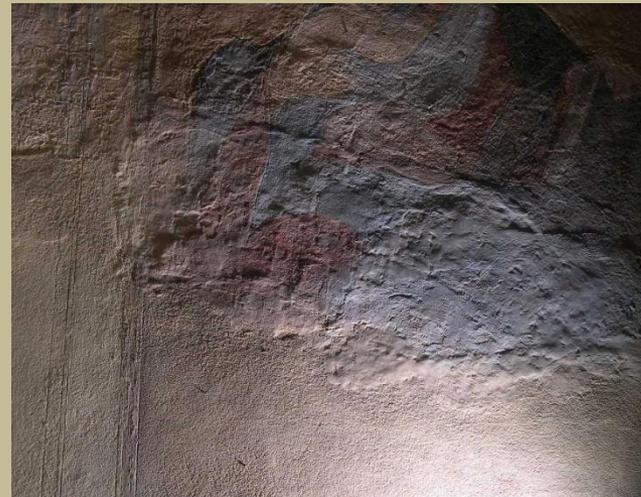
**IL NOSTRO RESTAURO - stato iniziale, riprese a luce radente**

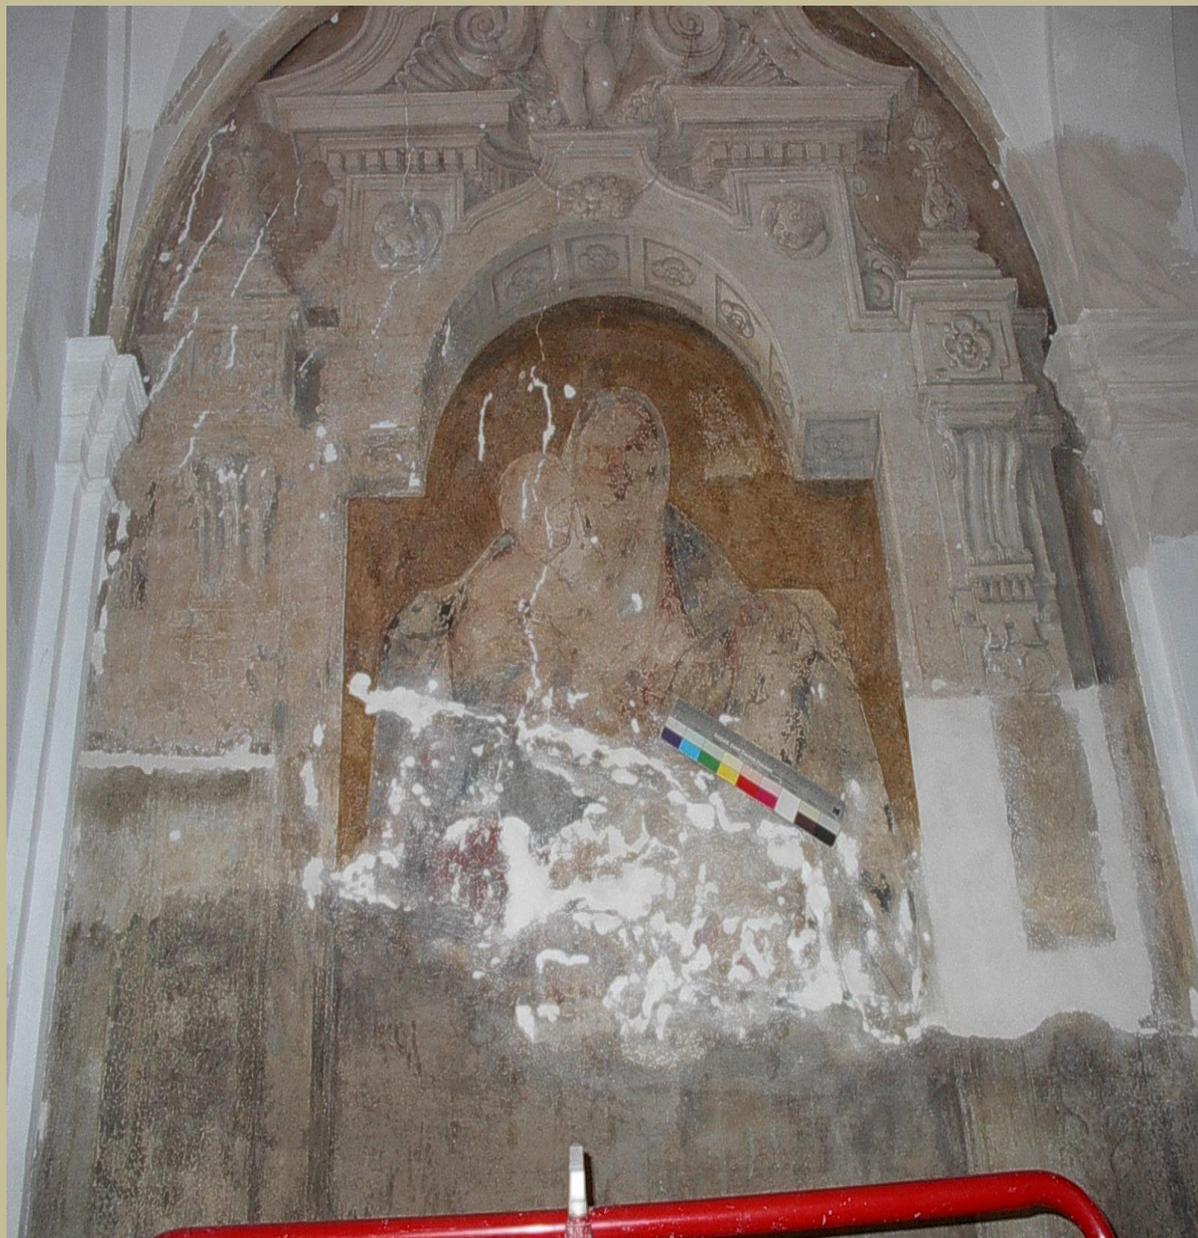
**IL NOSTRO RESTAURO** – stato al termine di conservazione e reintegrazione plastica

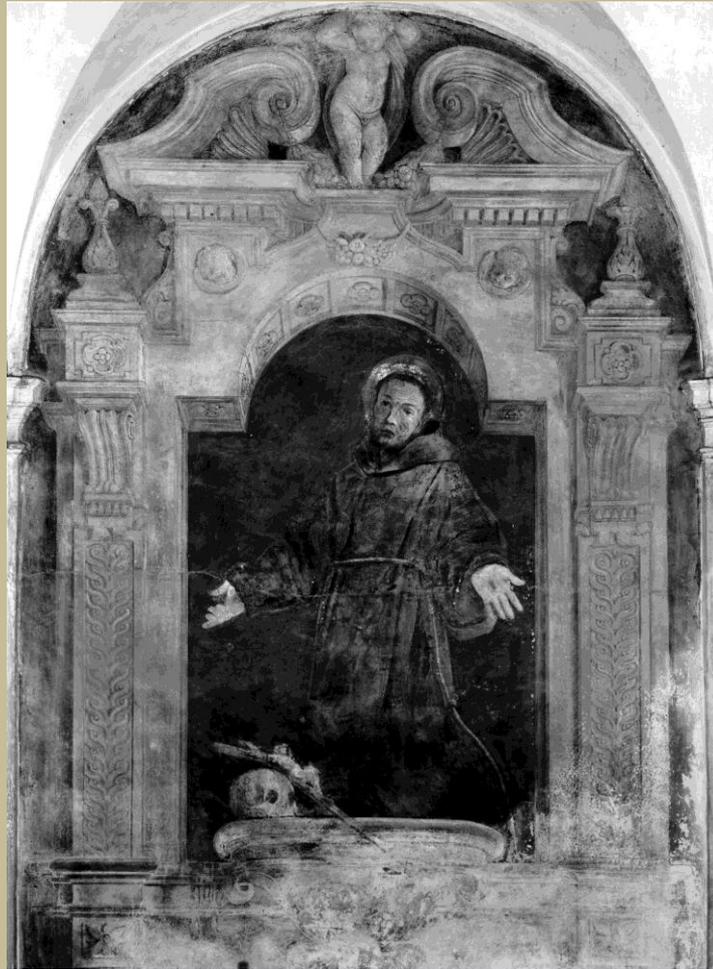
**STATO DELL'AFFRESCO 1955-65**

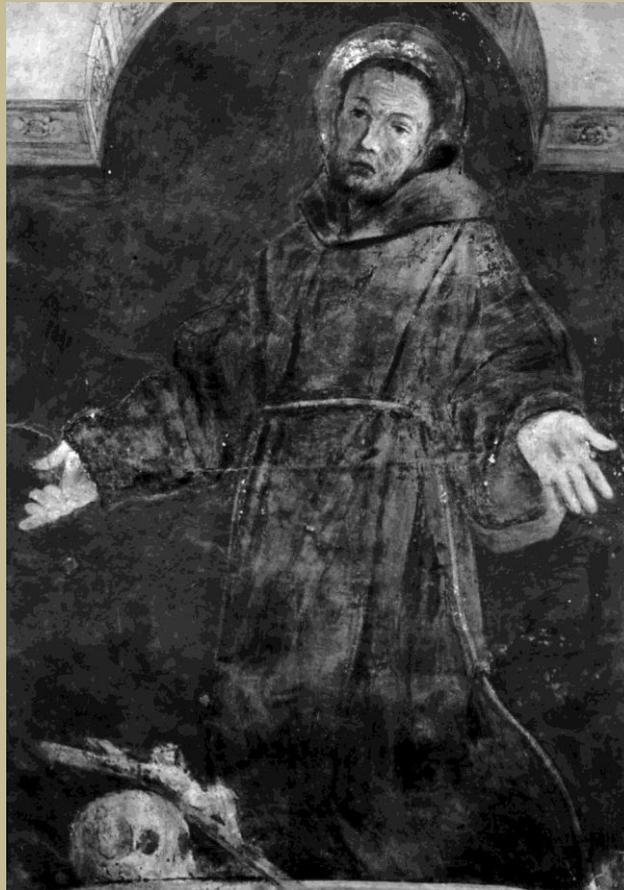
*STATO DELL'AFFRESCO 1955-65 - particolare*

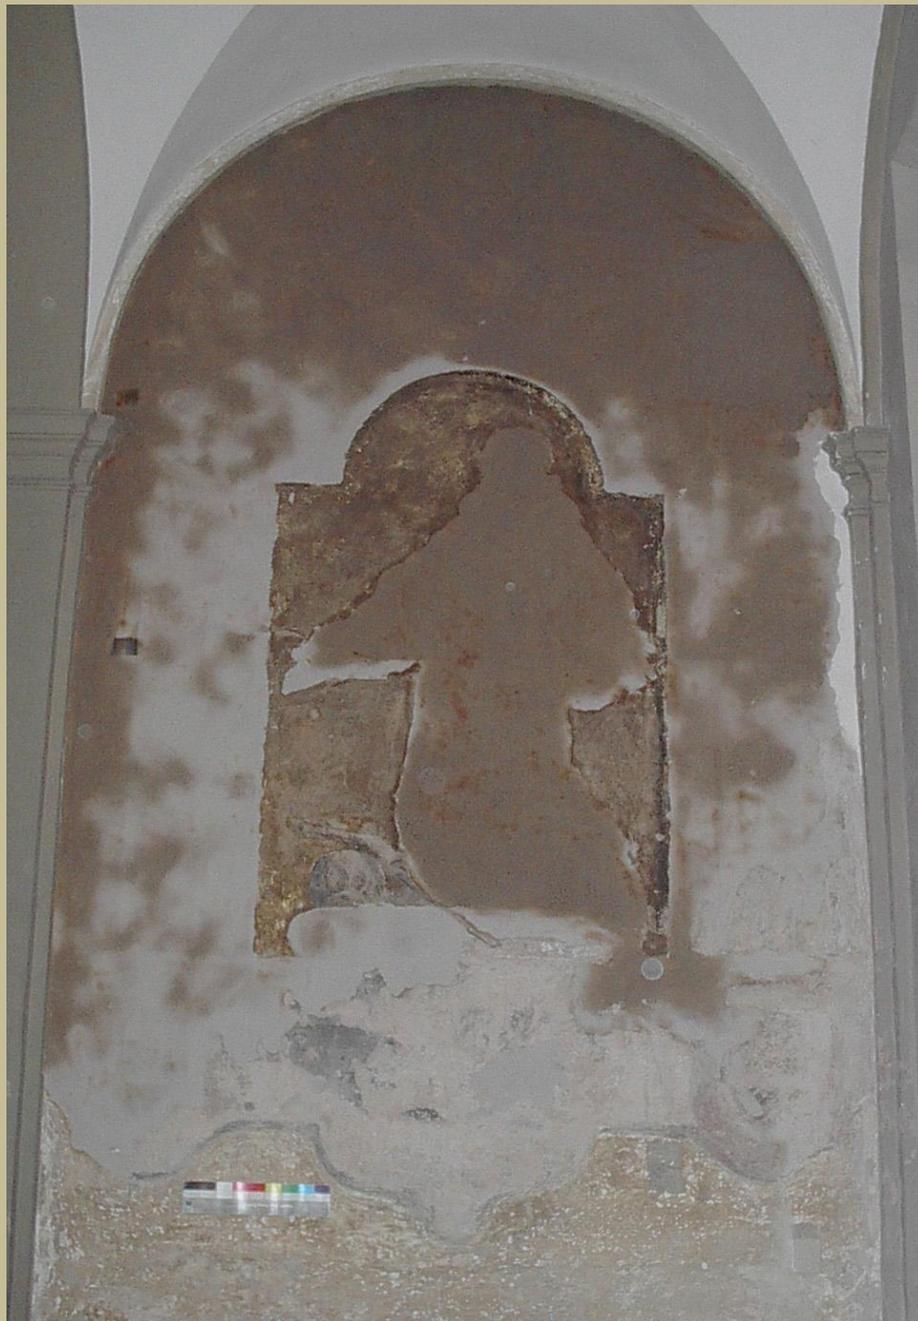
***IL NOSTRO RESTAURO*** – il dipinto in corso di pulitura critica della p.p.

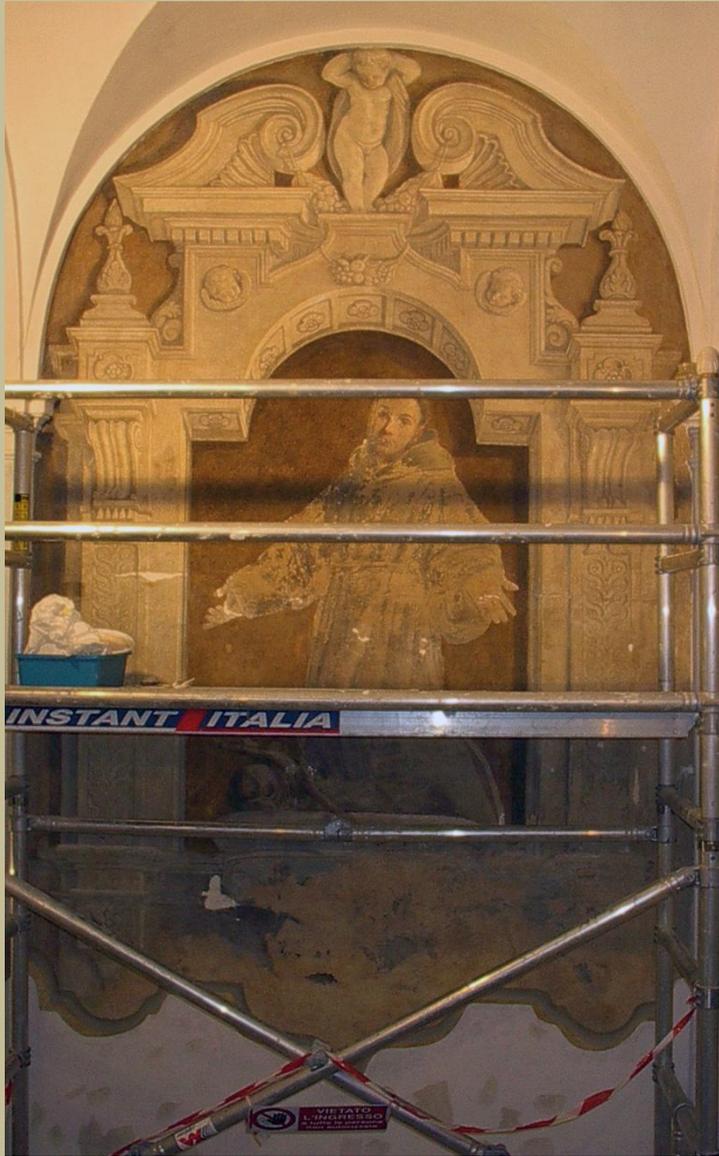
**IL NOSTRO RESTAURO – stato al termine di conservazione e reintegrazione plastica**
