VI Conferenza Nazionale del Colore 2010
16 – 17 settembre 2010

LA ICS - INDAGINE CRITICO-STRATIGRAFICA
PER LA SCELTA DEI TRATTAMENTI CROMATICI
NEL RESTAURO DELLE SUPERFICI ARCHITETTONICHE

IL CASO DI SS. GIUSEPPE E IGNAZIO IN BOLOGNA

Giuseppe M. Costantini - Cesare Fiori

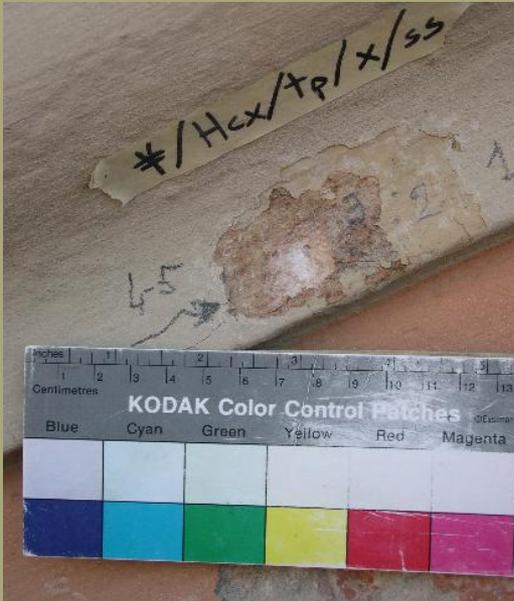
*/Hcx/tp/x/ss (Facciata Chiesa / cornice sinistra)

1. GRIGIO BEIGE (in luce)
2. GIALLO AVORIO (segni di raschiatura superficiale)
3. ROSA VARIEGATO (stucco a calce colorato in pasta)
4. INTONACHINO
5. MODELLATO IN STUCCO A GESSO

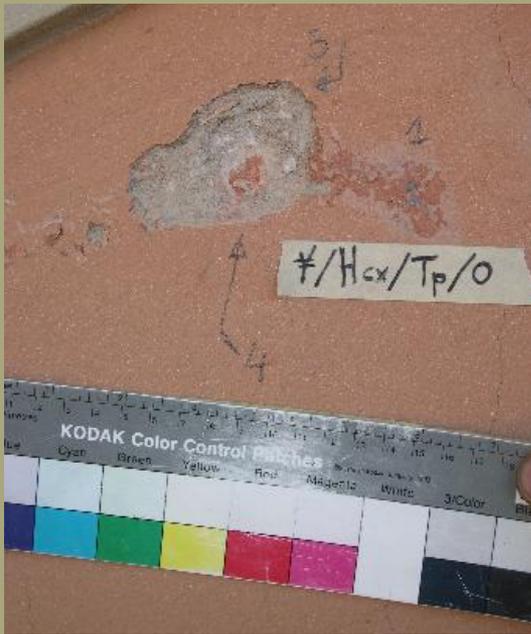
¥/Hcx/Tp/O (Facciata Chiesa / campitura, timpano)

1. TERRA ROSSASTRA
2. ROSSO RUGGINE
3. INTONACO TRADIZIONALE (MALTA BASTARDA)
4. SUPPORTO MURARIO (COTTO)

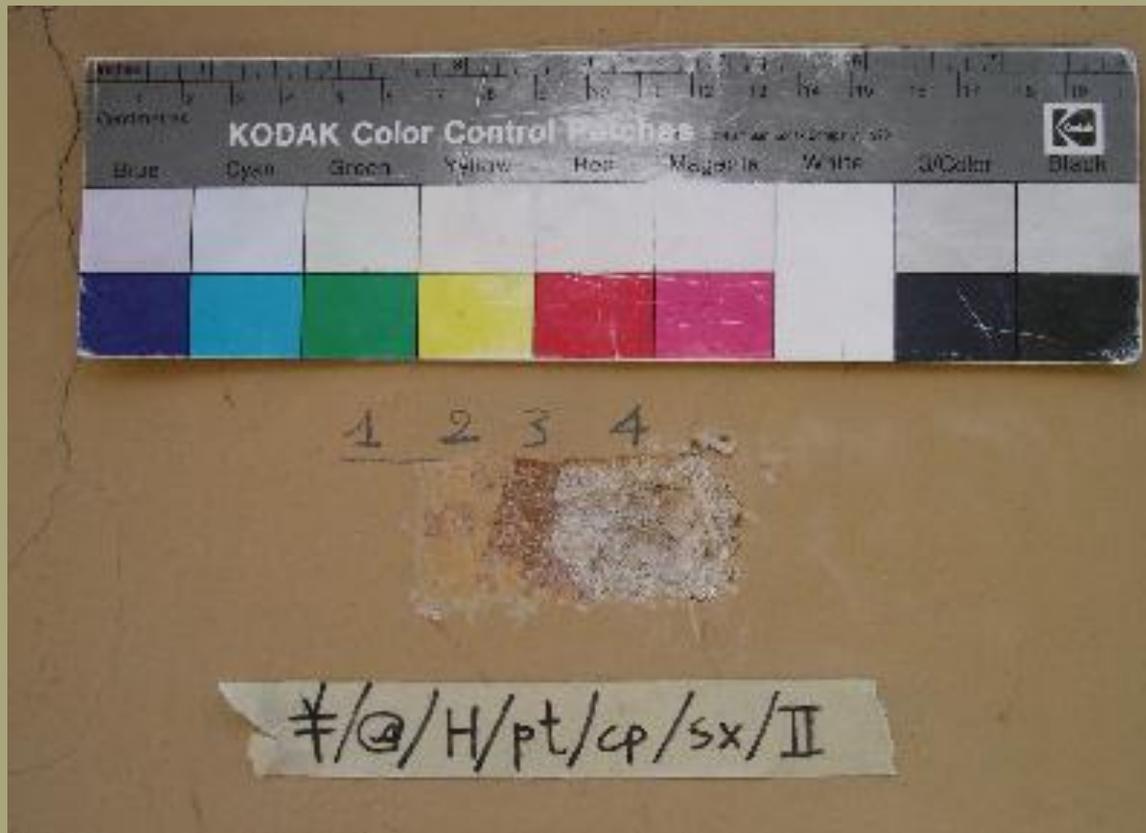
¥/@/H/pt/cp/sx/II (Facciata Canonica
/campitura parete, sinistra)

1. GIALLO TERROSO
2. GIALLO CHIARO CALDO
3. ROSSO GERANIO
4. INTONACO TRADIZIONALE

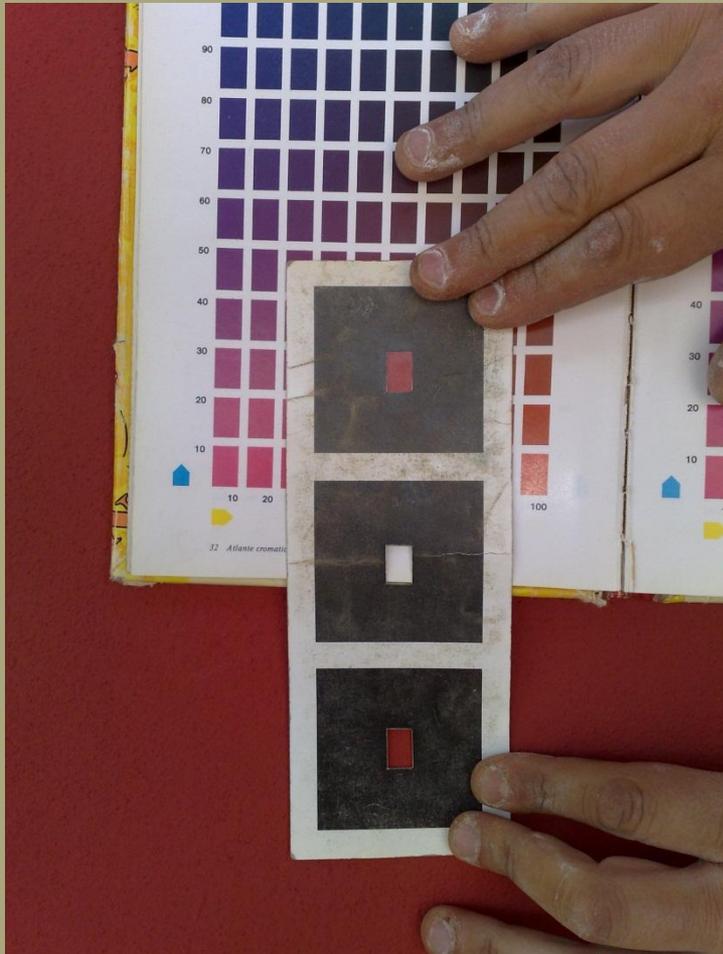
Messa a punto del colore di fondo (su bianco)

Le campiture

della facciata hanno sempre avuto un colore «rosso» e «scuro»

- il loro trattamento originario deve essere stato di colore ROSSO BORDEAUX (del quale troviamo diffuse tracce nelle zone dove gli intonaci non siano mai stati rinnovati a cemento)
- nel tempo le campiture sono state progressivamente spinte verso l'arancio (mutando le membrature in "giallo")
- quindi "atterrate" e inscurite
- fino a un restauro, critico e radicale (con ampia sostituzione di intonaci adoperando malte cementizie), che ha ripristinato la dicromia originaria (rosso scuro / rosa), trattando i campi in ROSSO RUGGINE
- In tempi più recenti (seconda metà del '900 ?) si è scivolati nella indeterminazione dell'ultima cromia TERRA ROSSASTRA.

ha previsto un ripristino del trattamento originario sovrapposto all'esistente stratificazione (*previo risanamento di questa ultima e rimozione degli strati non traspiranti*):

1. MEMBRATURE > ROSA VARIEGATO
2. FREGIO con iscrizione
e BASAMENTI delle lesene > ROSA SCURO (variegato)
3. CAMPITURE > ROSSO BORDEAUX

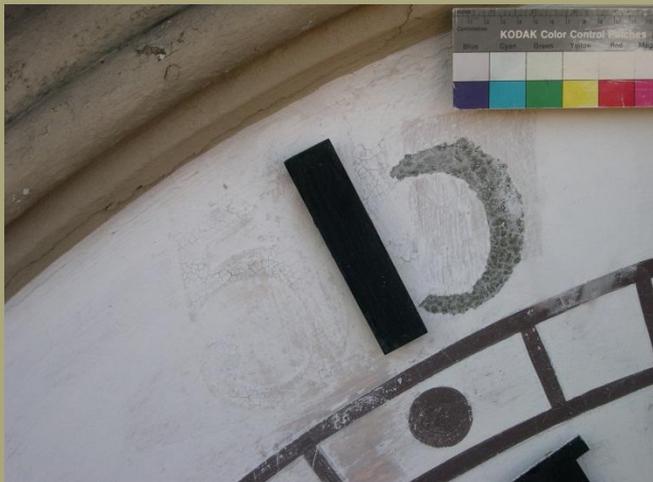
stato iniziale

- aveva originariamente quadrante colore avorio e indicazione dei minuti in numeri arabi.
- I suoi elementi di colore nero nella colorazione originaria erano colore “terra d’ombra bruciata”.
- La sua cornice è realizzata in stucco di gesso impermeabilizzato con uno strato nerastro, presumibilmente a base di pece.
- La colorazione originaria della cornice era a finta doratura. Solo questo ultimo carattere originario si sarebbe prestato a un eventuale agevole ripristino.

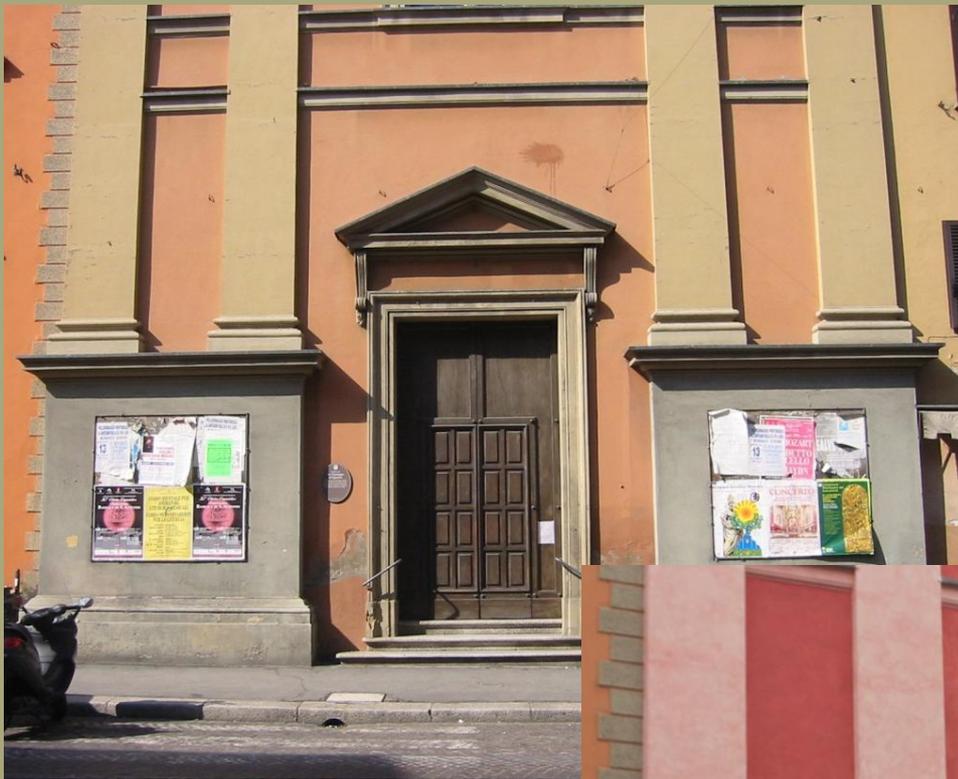
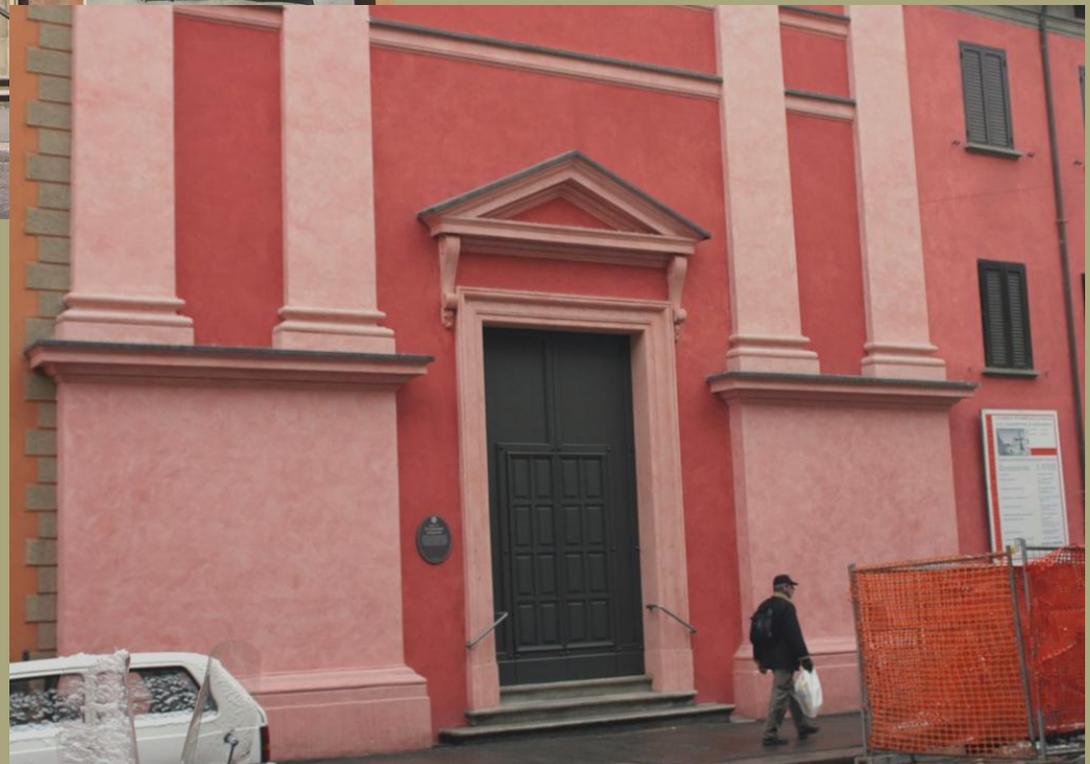
confronto fra
stato iniziale e finale
della Facciata - *parte bassa*

- originariamente
ROSSO BORDEAUX / ROSA VARIEGATO
- per poi passare a
“ROSSO MATTONE” / GIALLO AVORIO
all’innesto dell’attuale Campanile
- per poi tornare, in un restauro consistente e critico, alla dicromia
ROSSO RUGGINE / ROSA VARIEGATO
con differenziazione di trabeazioni e capitelli in TORTORA
- giungendo infine alla tricromia in luce
GIALLO-BEIGE / GRIGIO-BEIGE / GRIGIASTRO
totalmente infedele rispetto al
funzionamento del testo architettonico
autentico

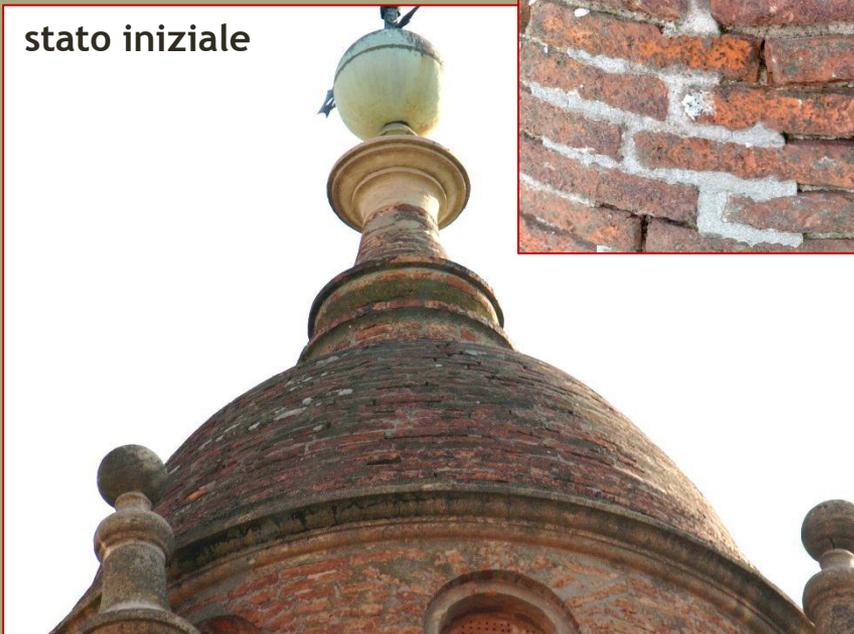
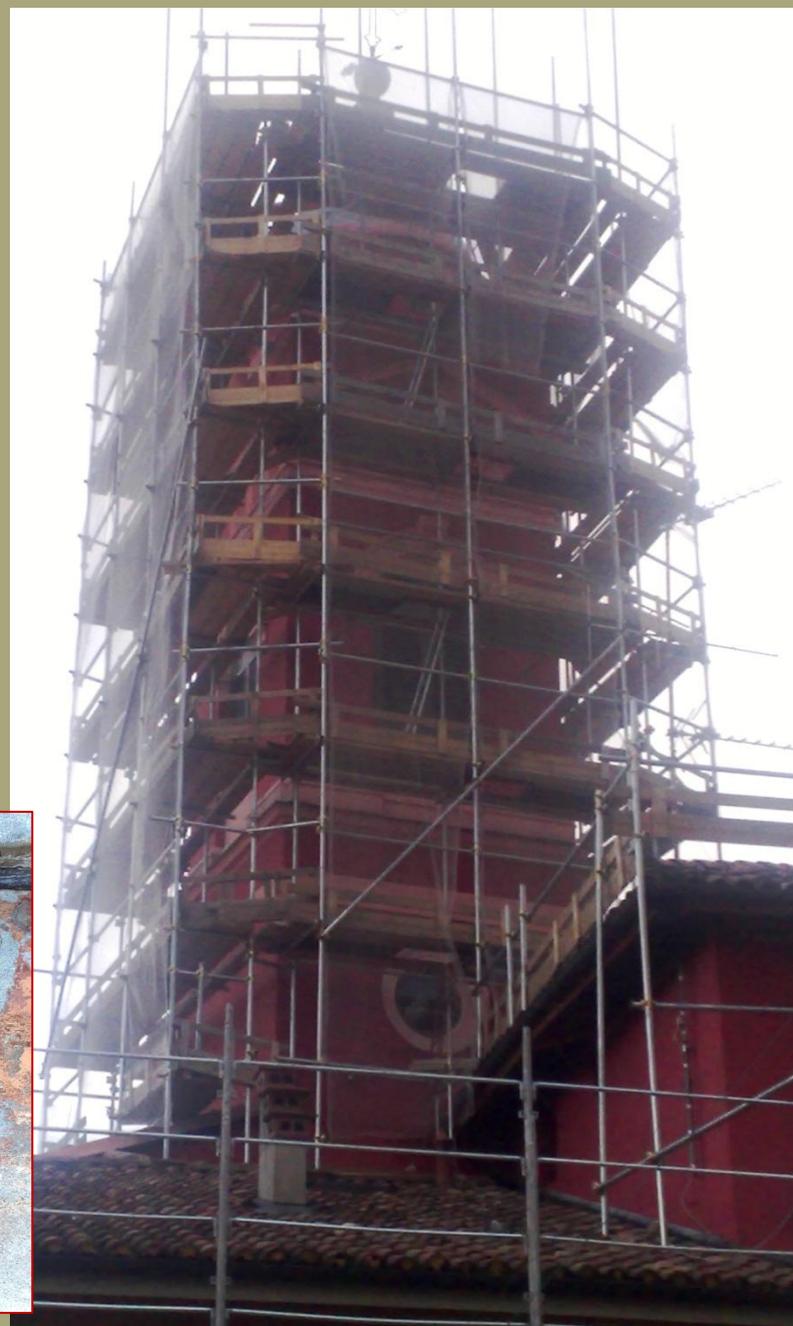
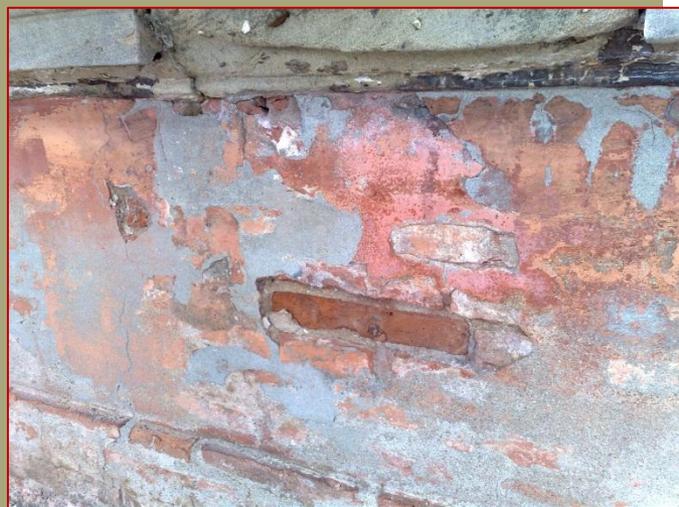
stato iniziale

Ampie porzioni del Campanile si presentavano con un **apparente “faccia vista”**, più esteso nelle zone esposte alle intemperie, determinato dalla progressiva perdita dei trattamenti superficiali (*come provava, tra l'altro, l'incongruenza formale del pinnacolo in cotto composto da manufatti di dimensioni e tipo di formatura eterogenei, fatti per essere amalgamati dalla finitura superficiale coprente*).

Sussisteva una eterogenea, ma progressiva, persistenza delle **finiture** scendendo verso elementi meno esposti alle intemperie. In tali finiture era evidente l'analogia con quelle presenti sulla Chiesa, sia pure con varianti stratigrafiche.

Confrontando la **sequenza stratigrafica** del Campanile con quella della Chiesa, si è potuto arguire che

- il Campanile è stato costruito nell'interludio “giallo” delle membrature della Chiesa

- e inoltre che, più di recente,
 - può non essere stato interessato dal ripristino del “ROSA VARIEGATO” in epoca di impasti cementizi
 - *o ne ha perso traccia per via della sua collocazione molto più esposta alle sollecitazioni ambientali.*

Considerata l'importanza di riportare il Campanile, anche nella forma, entro l'architettura della Chiesa il restauro sovrapponendosi alla stratificazione presente (*previo risanamento di questa ultima*) lo ha trattato analogamente alla Facciata della Chiesa stessa :

| 1. MEMBRATURE | > | ROSA VARIEGATO |
| 2. FREGIO con triglifi

e FREGIO INFERIORE marcapiano | > | ROSA SCURO (variegato) |

| 3. CAMPITURE | > | ROSSO BORDEAUX |

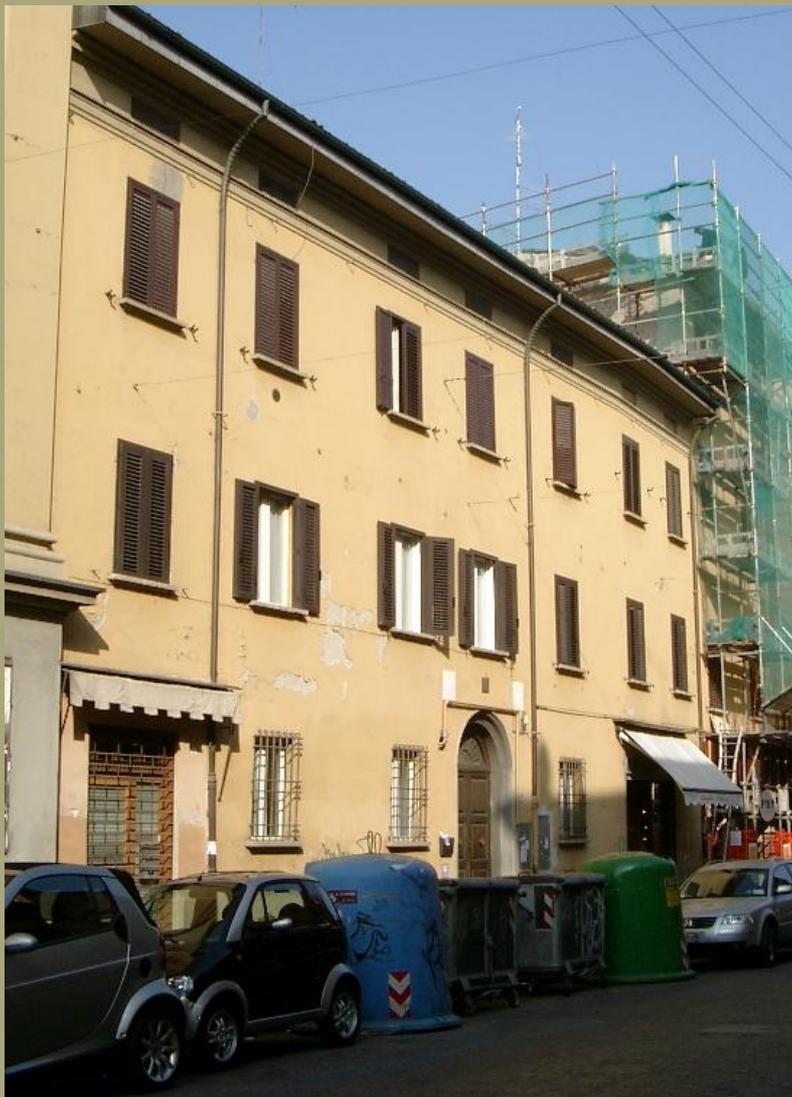
CANONICA

Si tratta di superfici da sempre caratterizzate da una dicromia che distingueva membrature e campiture, i loro colori sono sempre stati collegati a quelli della Chiesa, ma con tonalità diverse.

Le cromie originarie, al contrario di quelle precedenti al restauro, frutto di degrado e di poco accorte ripassature manutentive, si mostravano con colori maggiormente brillanti e luminosi e con stesura vibrata.

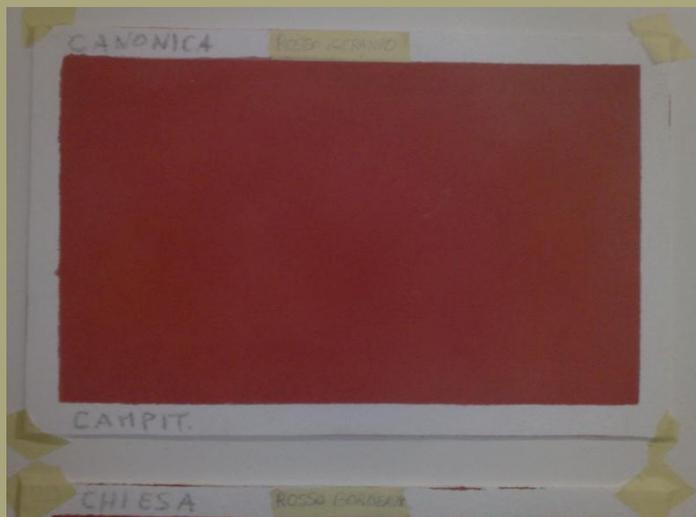
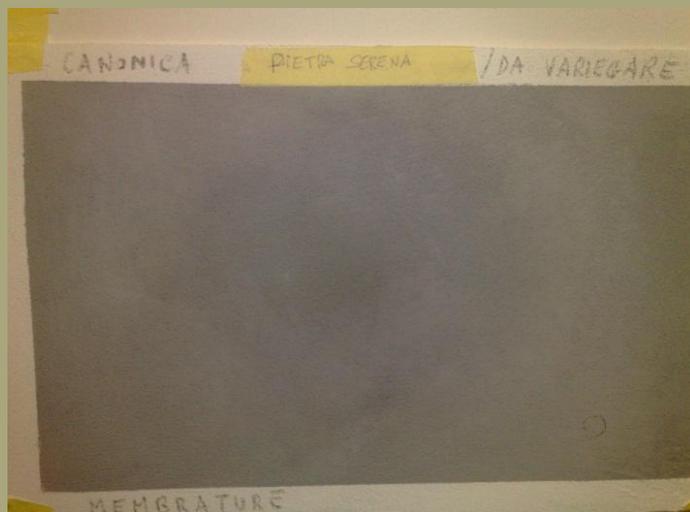
Messa a punto dei colori di fondo (su bianco)

Riguardo alle **campiture**, il colore originario della canonica ROSSO GERANIO è perfettamente sintonico con quelli della Chiesa.

Nel caso delle **membrature**, la presenza di un importante elemento realmente costituito da roccia, il Portale in Pietra Serena, determinava l'opportunità di registrare tutte le altre membrature al colore dell'elemento che non ha bisogno di essere "camuffato" con COLORE PIETRA SERENA (tra l'altro il trattamento in "grigio" era ancora testimoniato nelle membrature).

Per le ragioni sopra esposte
è stato scelto
come per la Facciata della Chiesa
un ripristino del trattamento originario
sovrapposto all'attuale stratificazione (*previo
risanamento di questa ultima e sottrazione
degli strati non traspiranti*):

1. MEMBRATURE
(cornicione -compreso fregio- ;
bancali finestre; zoccolatura;
portale - che è in vera roccia -) > COLORE PIETRA SERENA
2. CAMPITURE > ROSSO GERANIO
