GAGLIANO del CAPO
RESTAURO COLONNA di SAN ROCCO

*scultura lapidea policroma -cm 230x92x72-
su
pedistallo lapideo e litoide*

RESTAURO *COLONNA DI SAN ROCCO*

(SCULTURA LAPIDEA POLICROMA SU PIEDISTALLO LAPIDEO E LITOIDE)

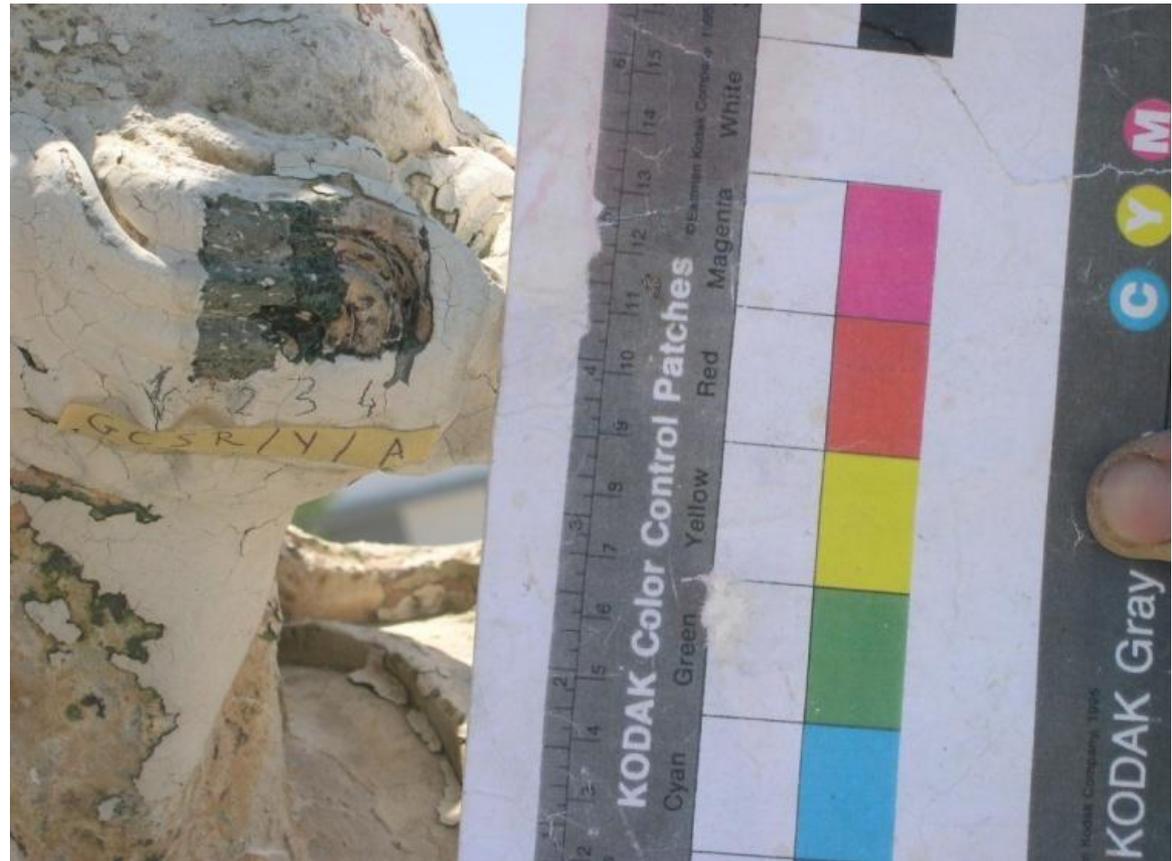
CODICE TASSELLO G C SR / Y / A (BARBA)

1. finto lecciso
2. grigio tortora
3. bronzo verde
4. *policromia* (bruno)

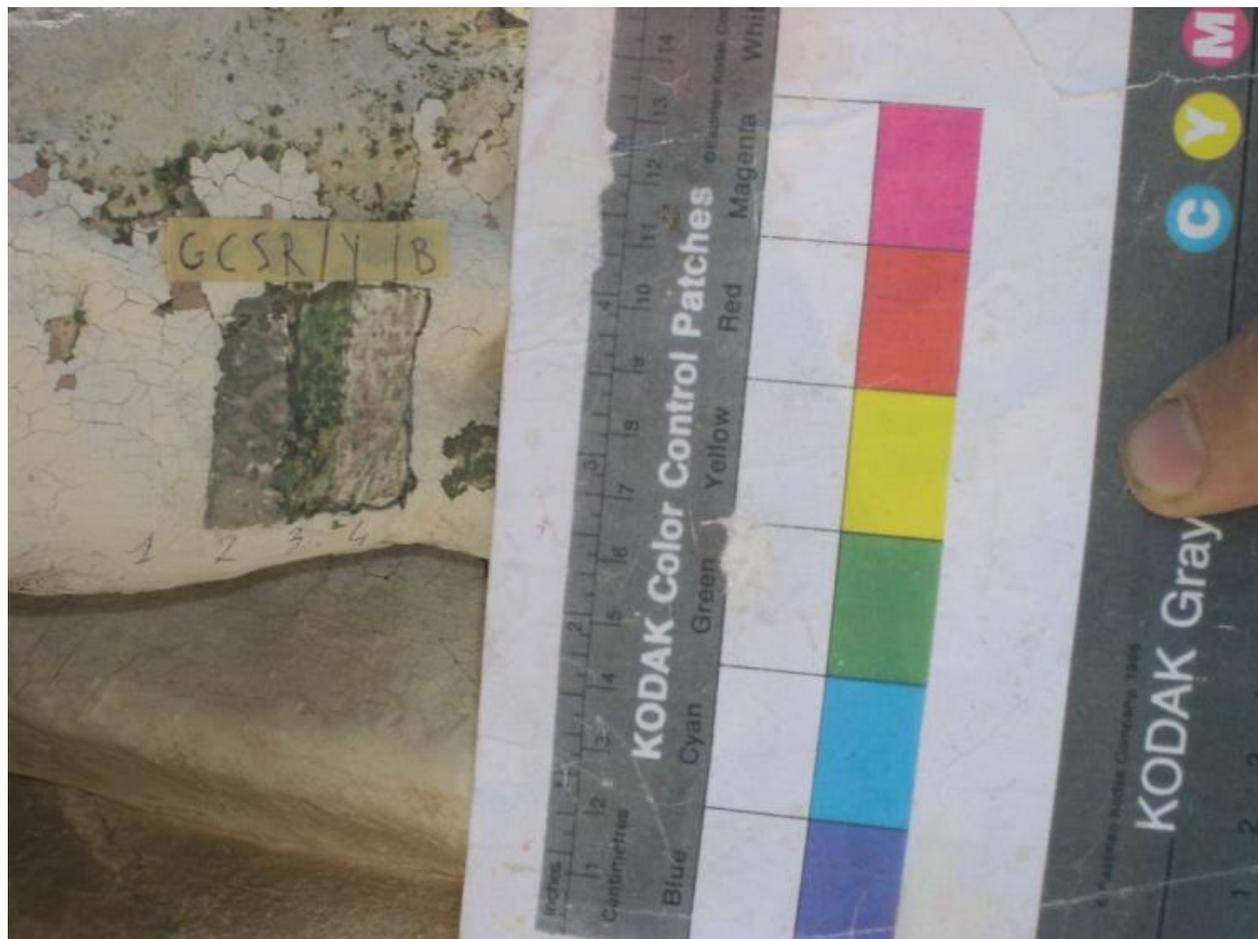
CODICE TASSELLO G C SR / Y / B (MANO DESTRA)

1. finto lecciso
2. grigio tortora
3. bronzo verde
4. policromia (incarnato)

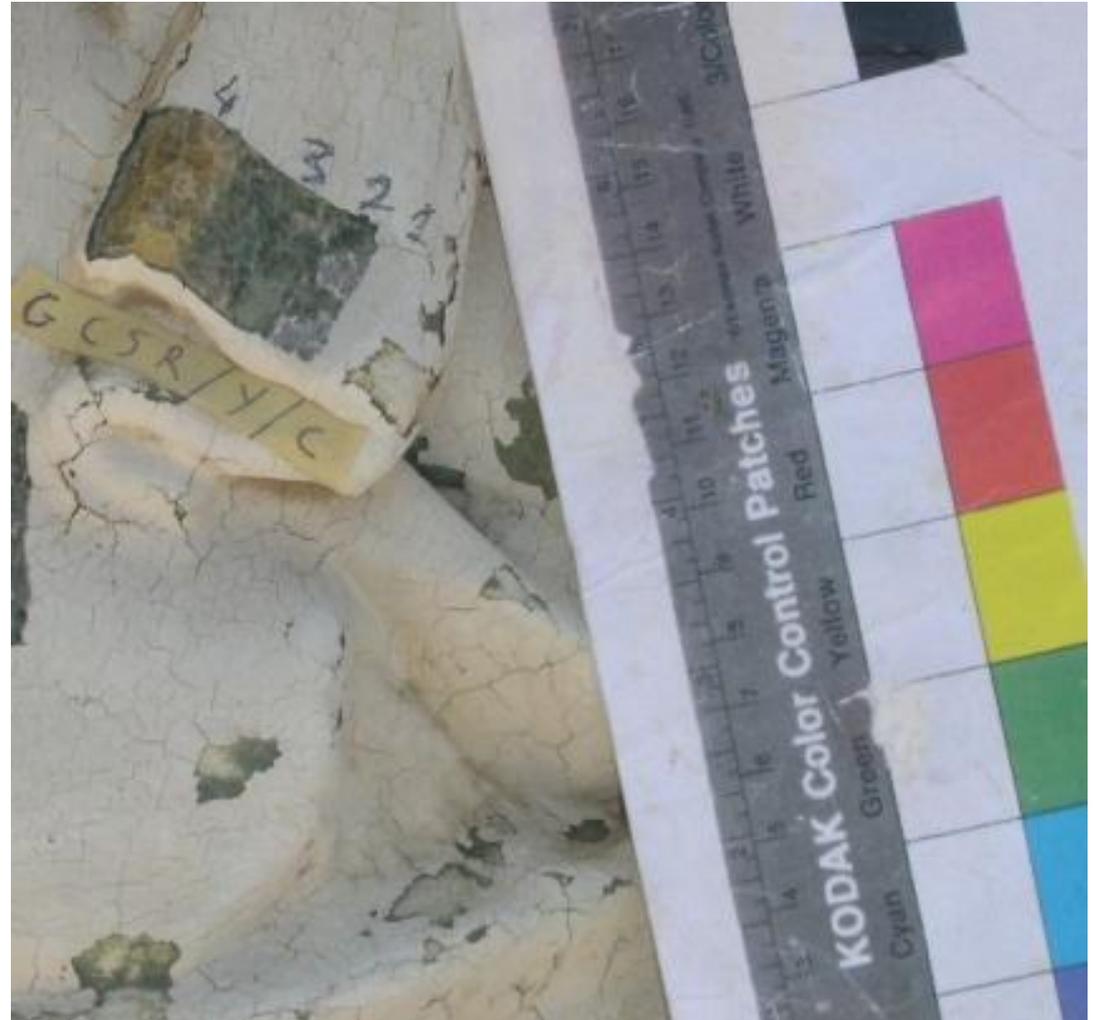
CODICE TASSELLO G C SR / Y / C (CINTOLA)

1. finto lecciso
2. grigio tortora
3. bronzo verde
4. *policromia* (Siena bruciato)

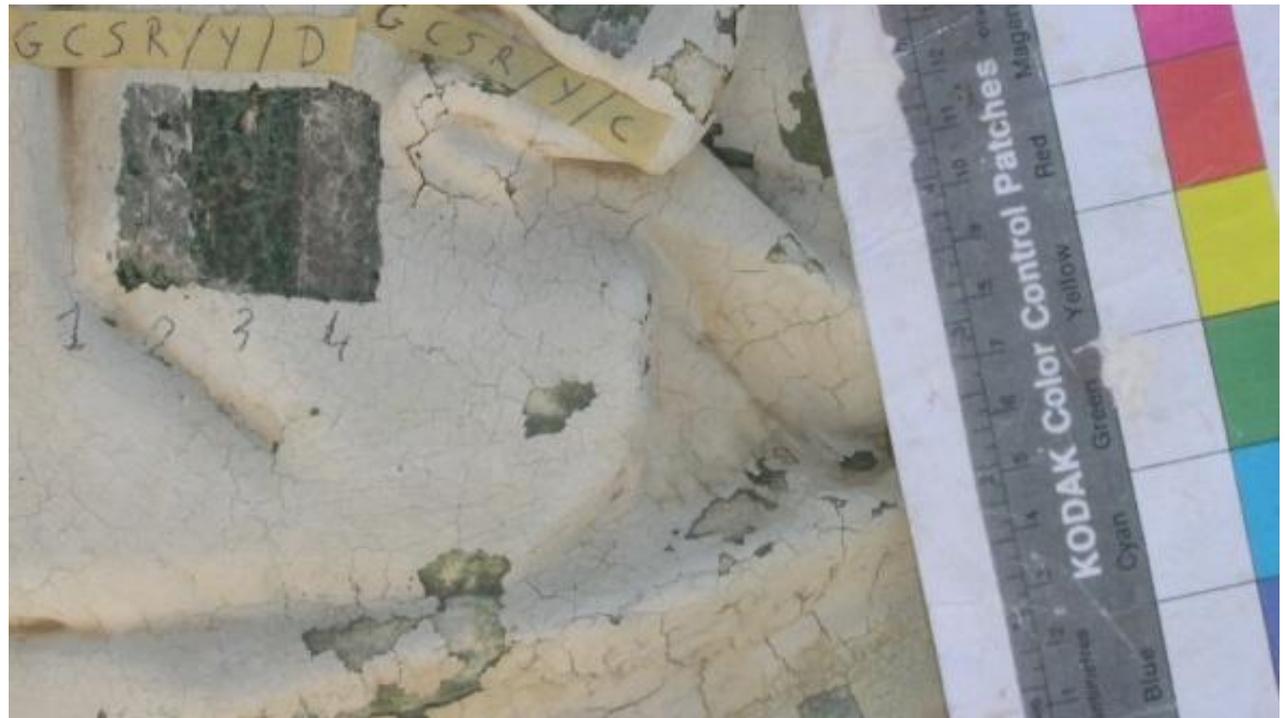
CODICE TASSELLO G C SR / Y / D (VESTE)

1. finto lecciso
2. grigio tortora
3. bronzo verde
4. *policromia* (bruno grigiastro)

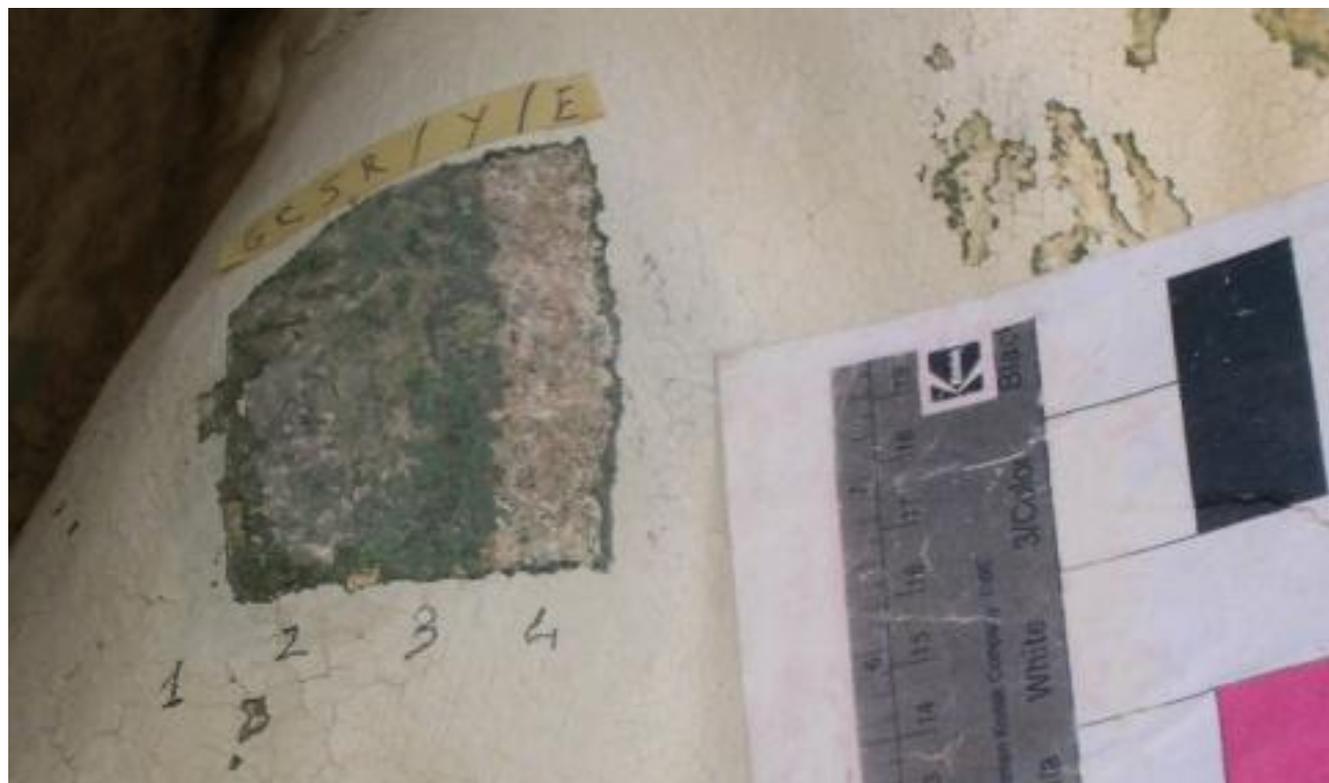
CODICE TASSELLO G C SR / Y / E (GAMBA SINISTRA)

1. finto lecciso
2. grigio tortora
3. bronzo verde
4. policromia (incarnato)

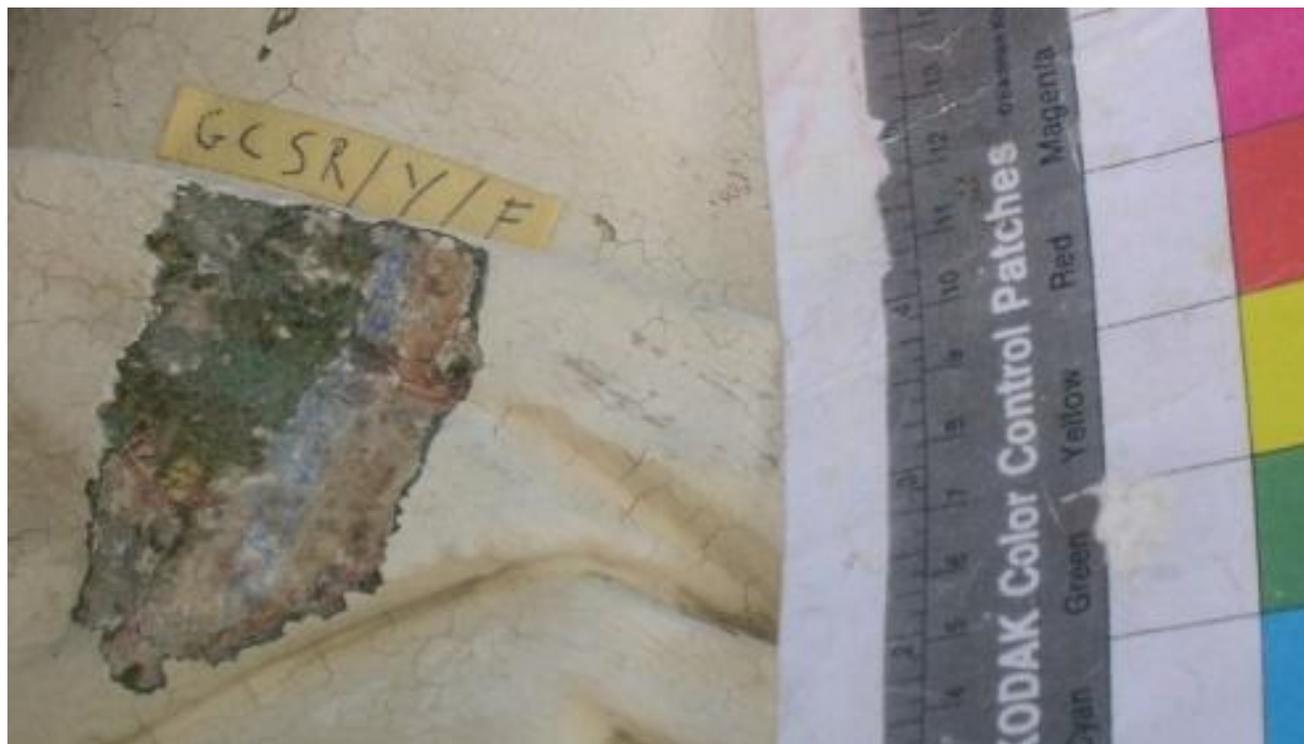
CODICE TASSELLO G C SR / Y / F (CALZA SINISTRA)

1. finto lecciso
2. grigio tortora
3. bronzo verde
4. policromia (azzurro)
5. rosso minio (*preparazione?*)

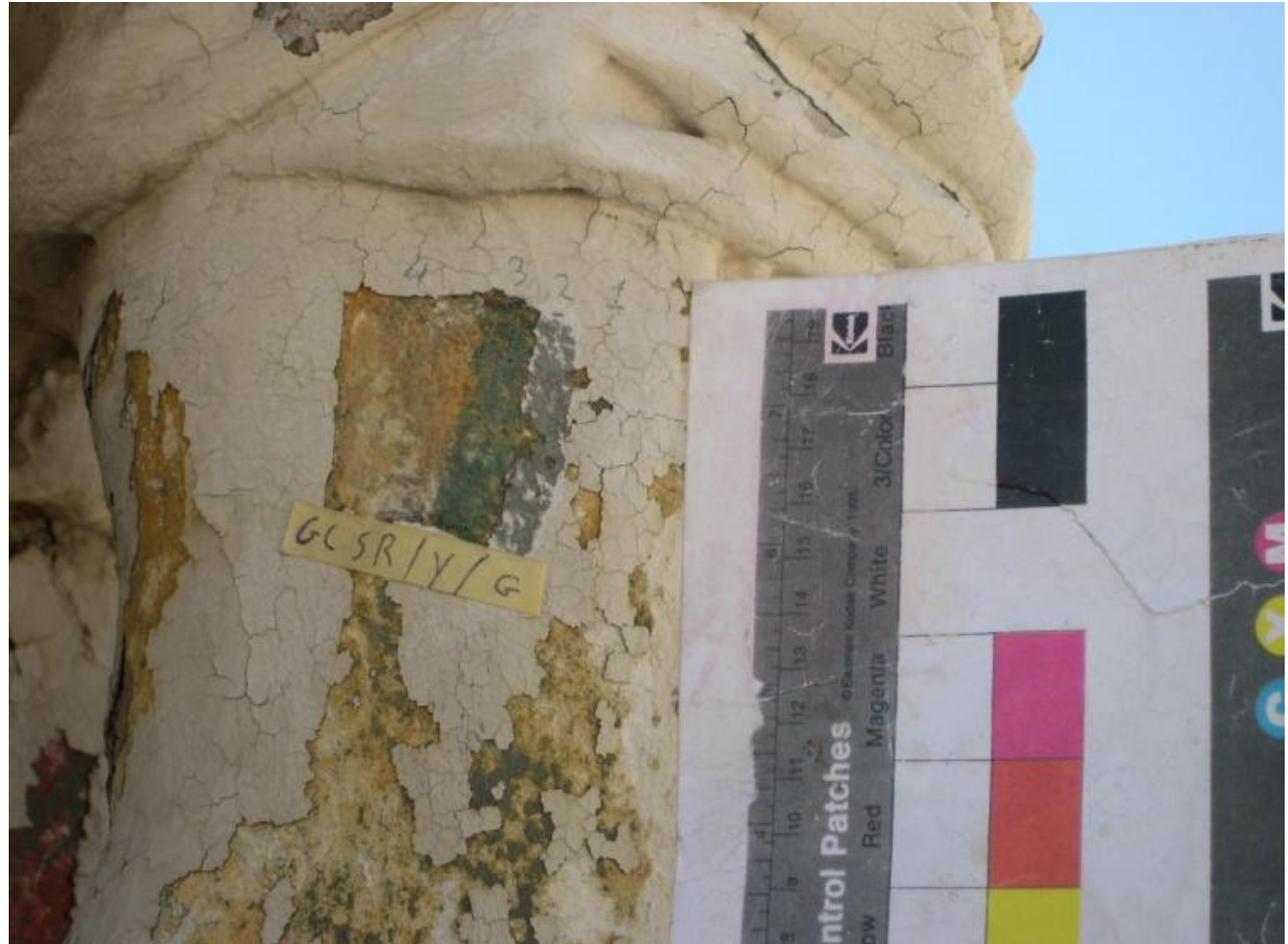
CODICE TASSELLO G C SR / Y / G (CALZARE SINISTRO)

1. finto lecciso
2. grigio tortora
3. bronzo verde
4. policromia (ocra)

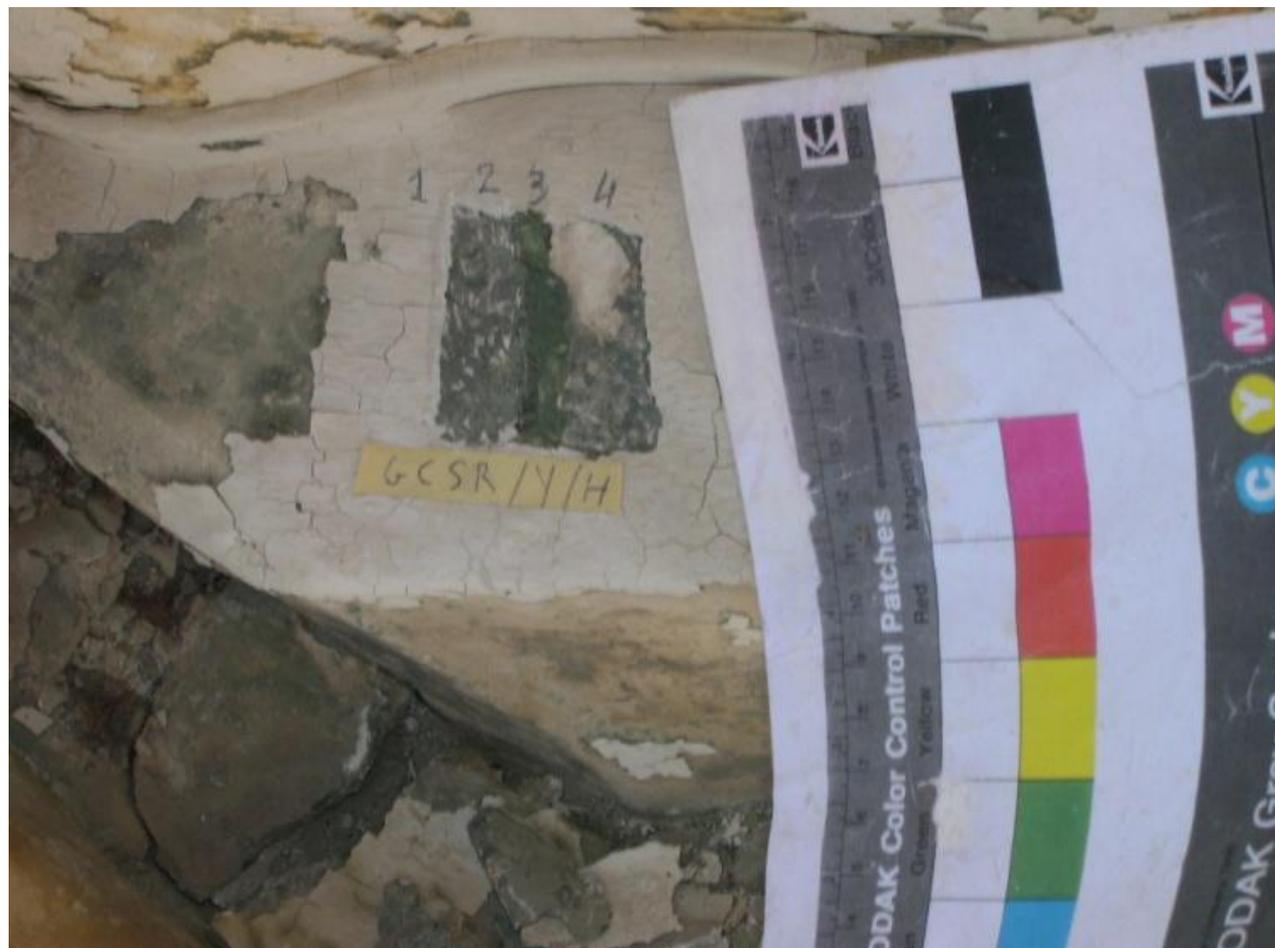
CODICE TASSELLO G C SR / Y / H (ROCCIA)

1. finto lecciso
2. grigio tortora
3. bronzo verde
4. policromia (grigiastro)

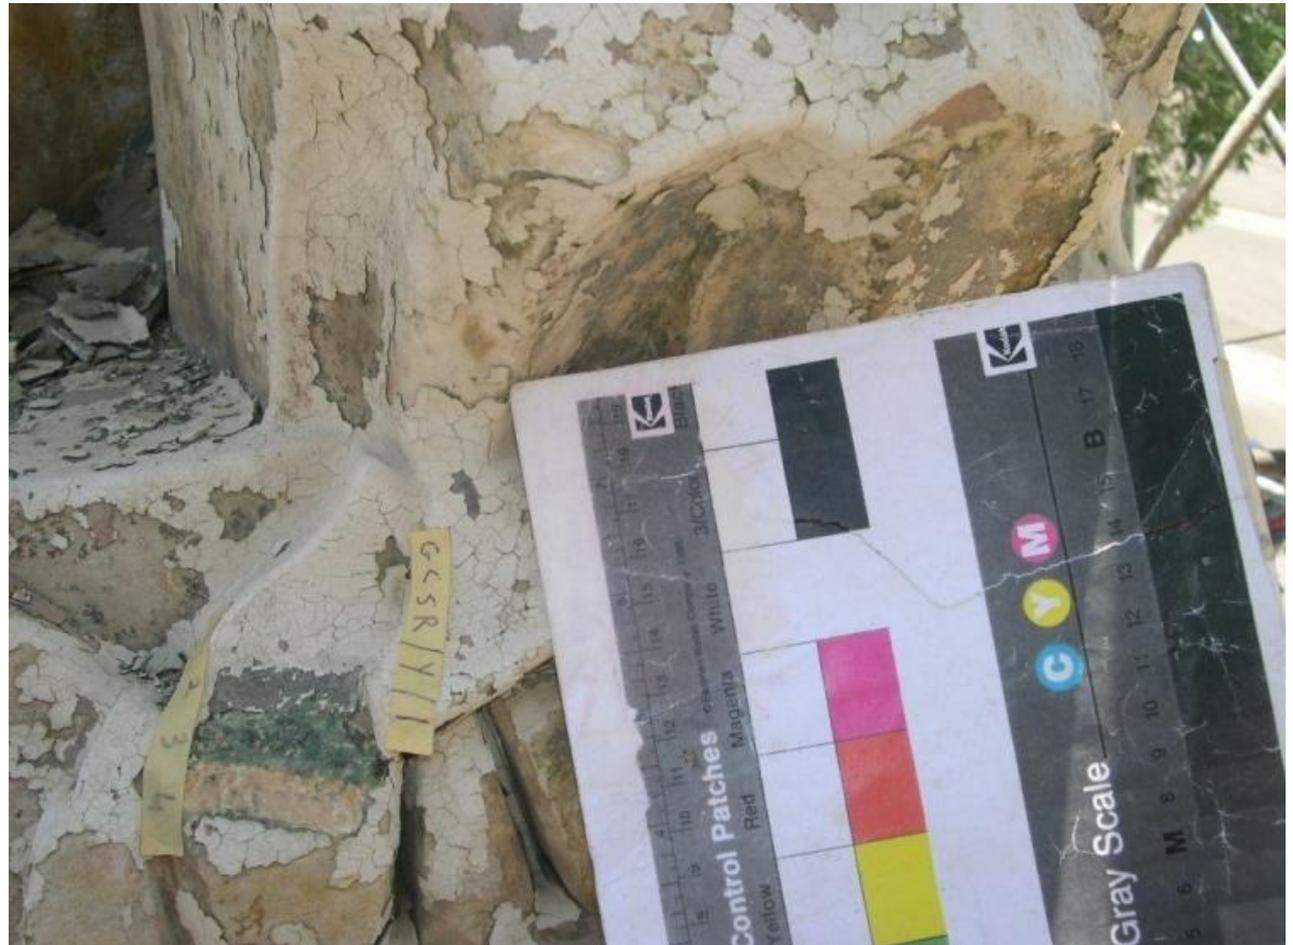
CODICE TASSELLO G C S R / Y / I (BASAMENTO, FOGLIAME)

1. finto lecciso
2. grigio tortora
3. bronzo verde
4. policromia (aranciato)

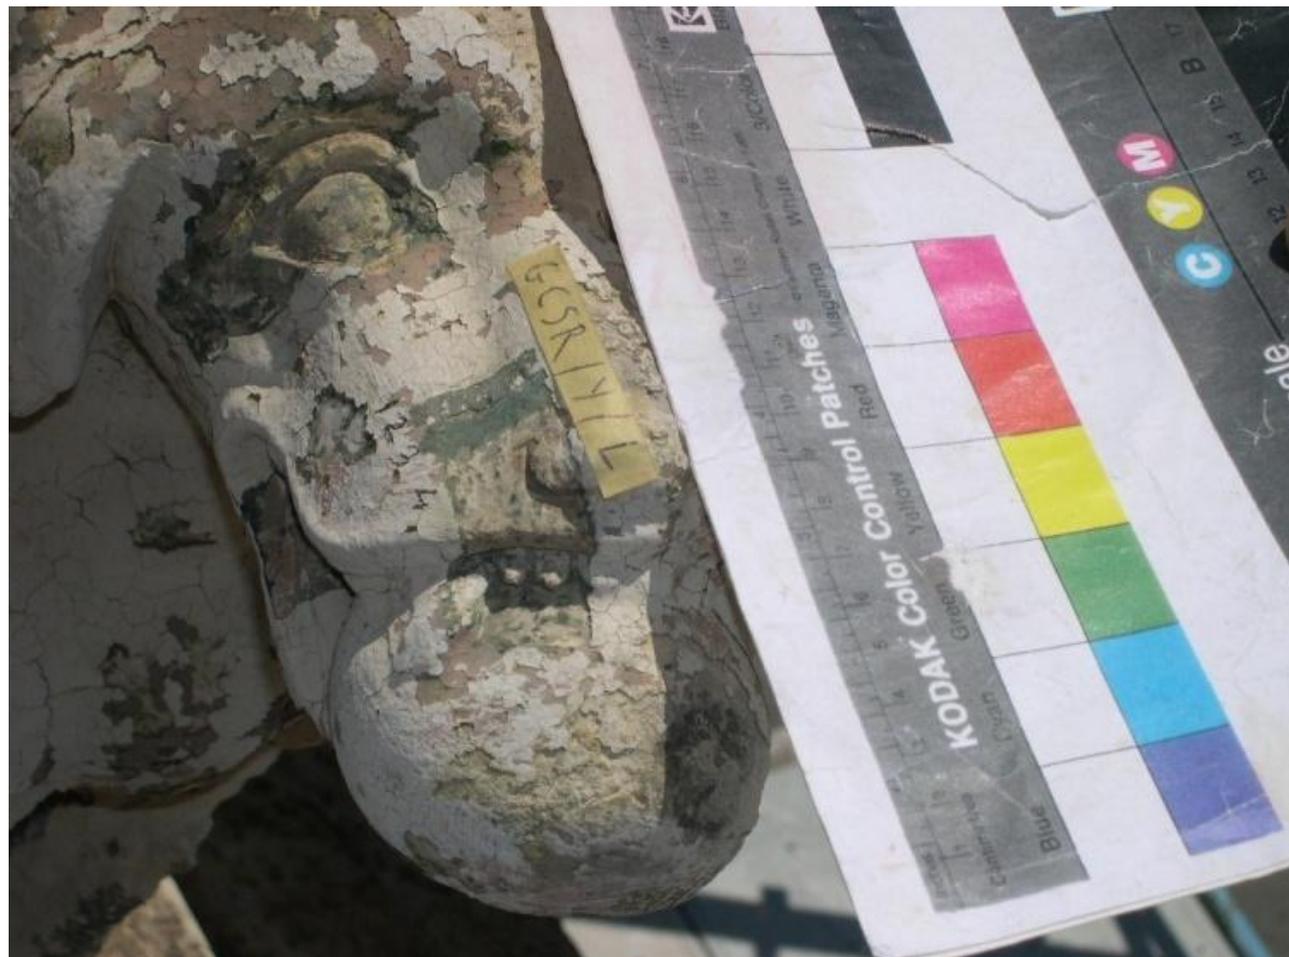
CODICE TASSELLO G C SR / Y / L (CANE, MUSO)

1. finto lecciso
2. grigio tortora
3. bronzo verde
4. *policromia* (rosato / avorio)

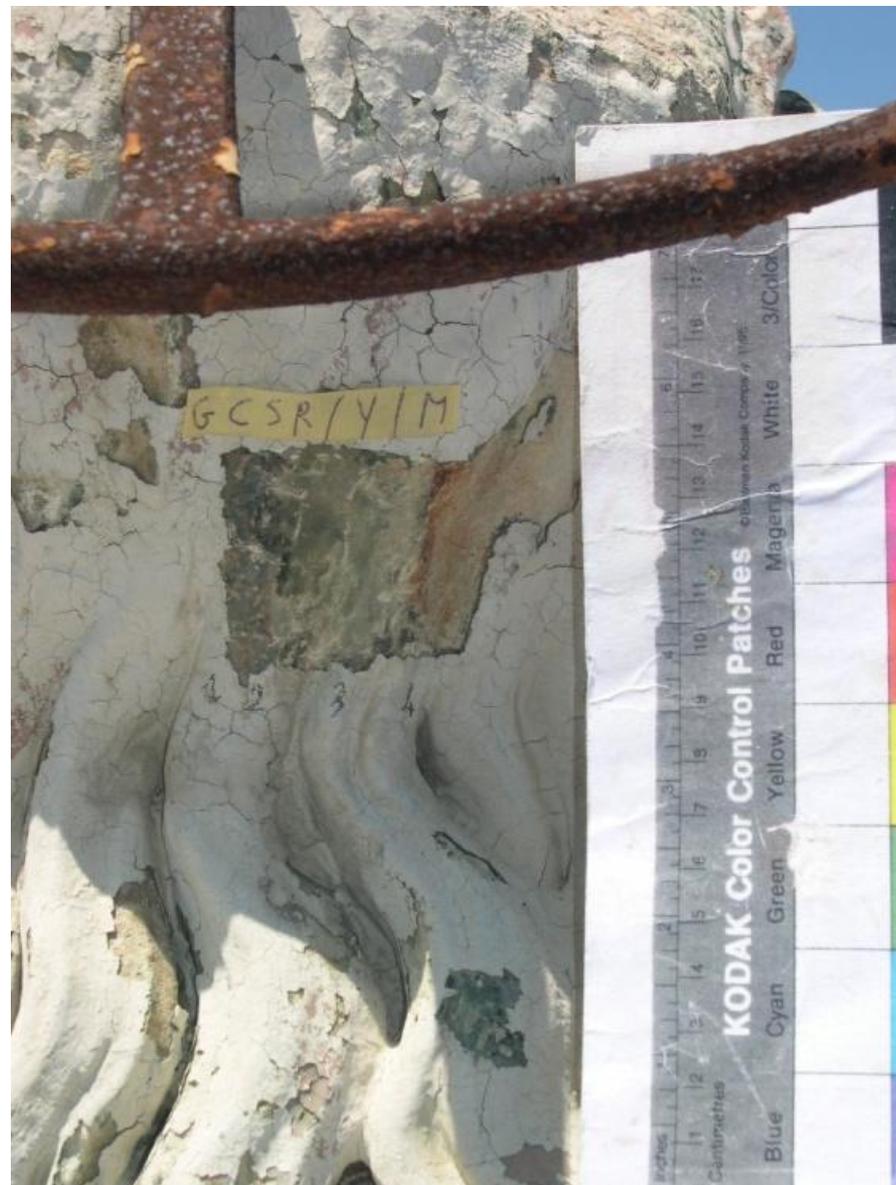
CODICE TASSELLO G C SR / Y / M (CAPELLI)

1. finto lecciso
2. grigio tortora
3. bronzo verde
4. *policromia* (castano - rossiccio)

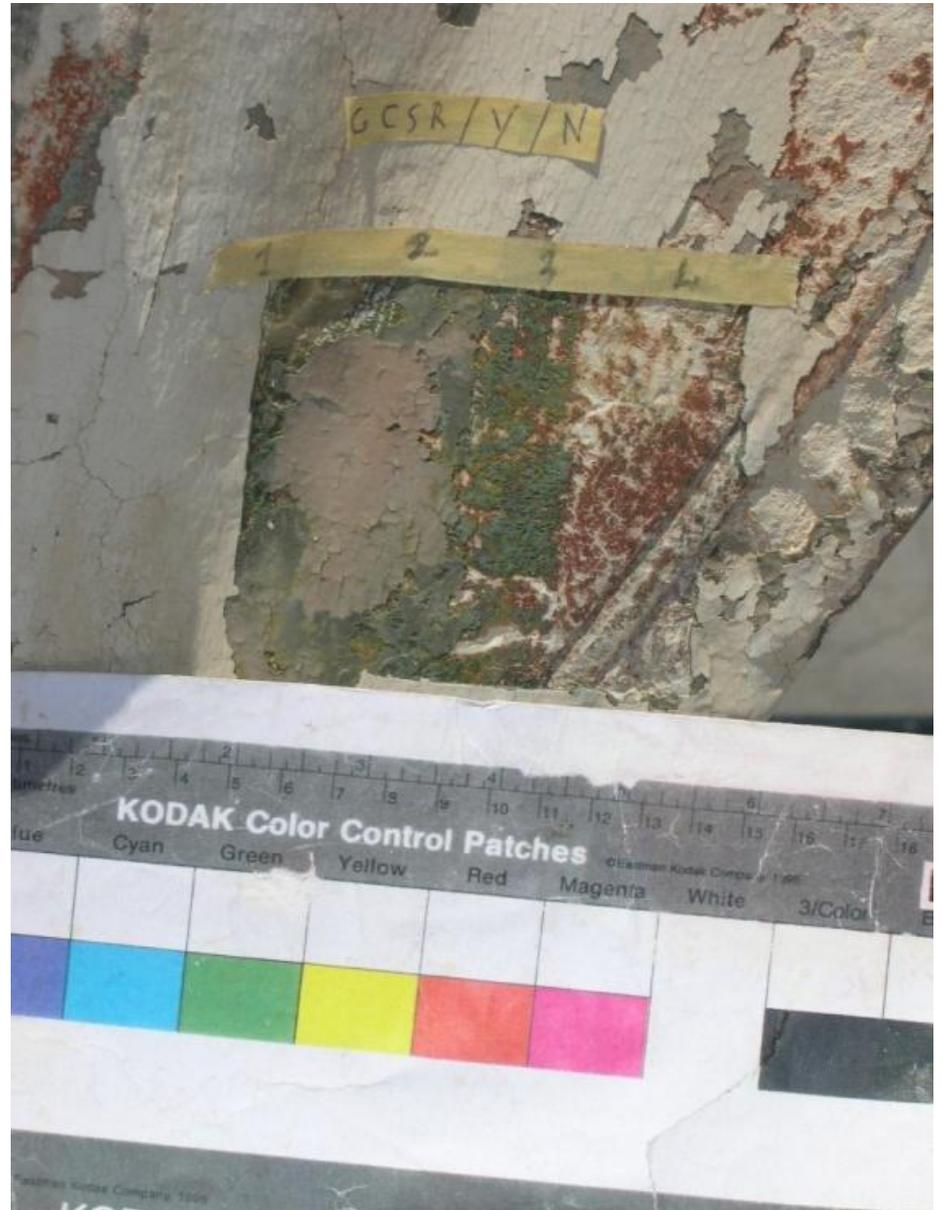
CODICE TASSELLO G C SR / Y / N (MANTELLO)

1. finto lecciso
2. grigio tortora
3. bronzo verde
4. policromia (rosso variegato)

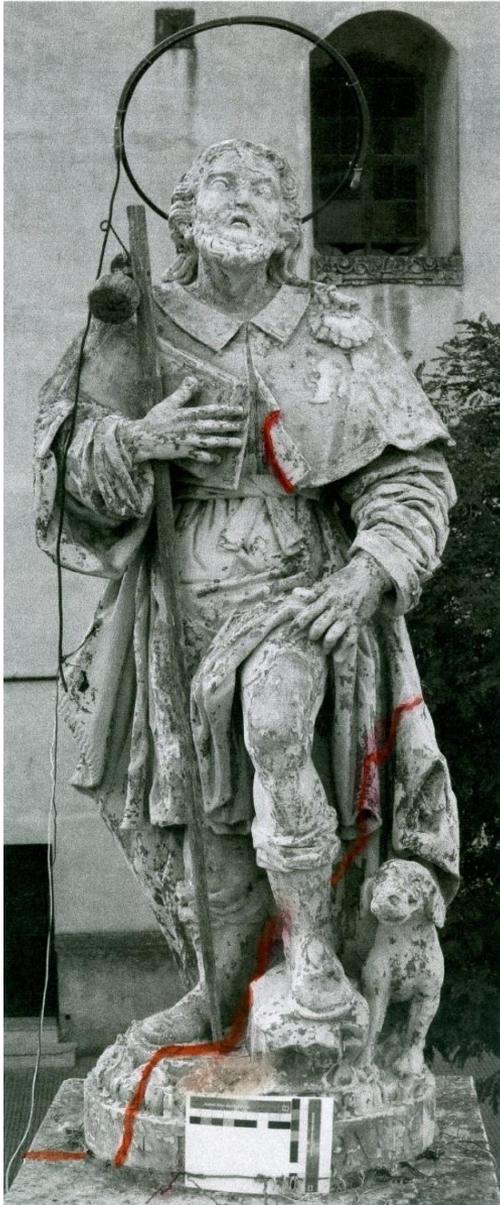
FRATTURE MAGGIORI

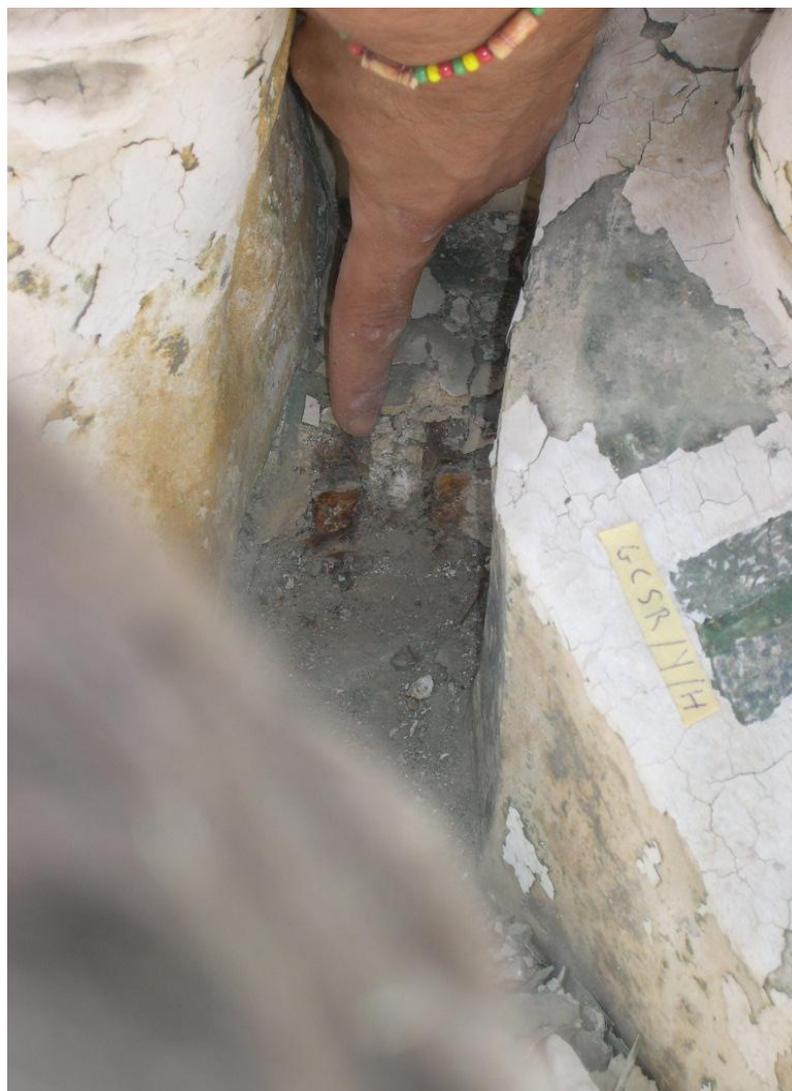
FRATTURA

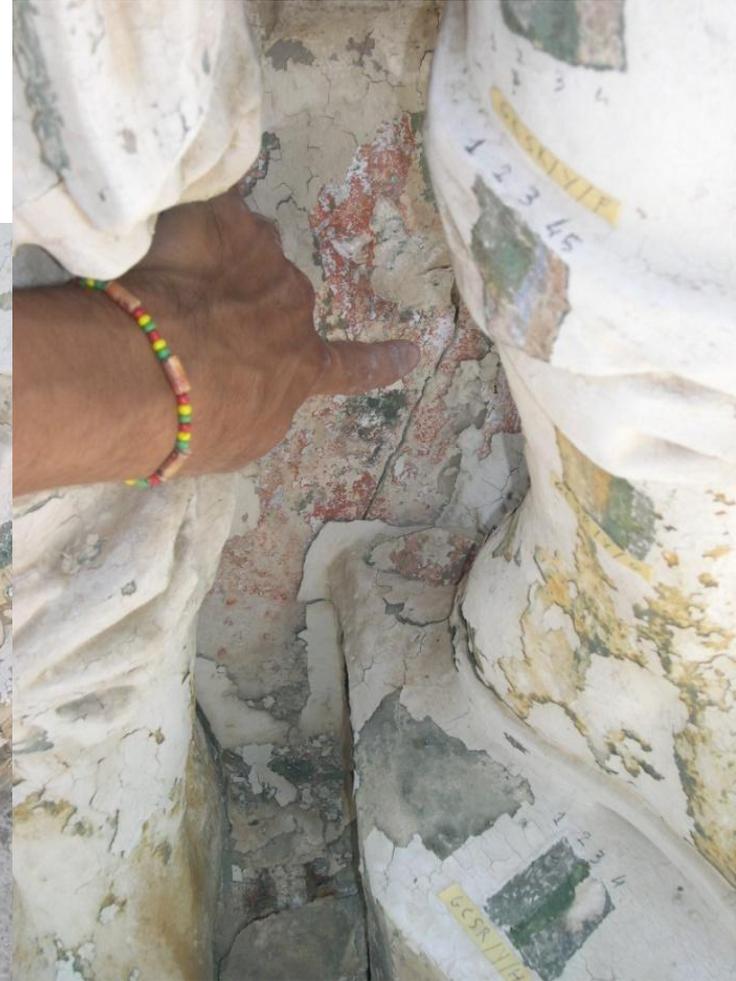
FRATTURA SCOMPOSTA

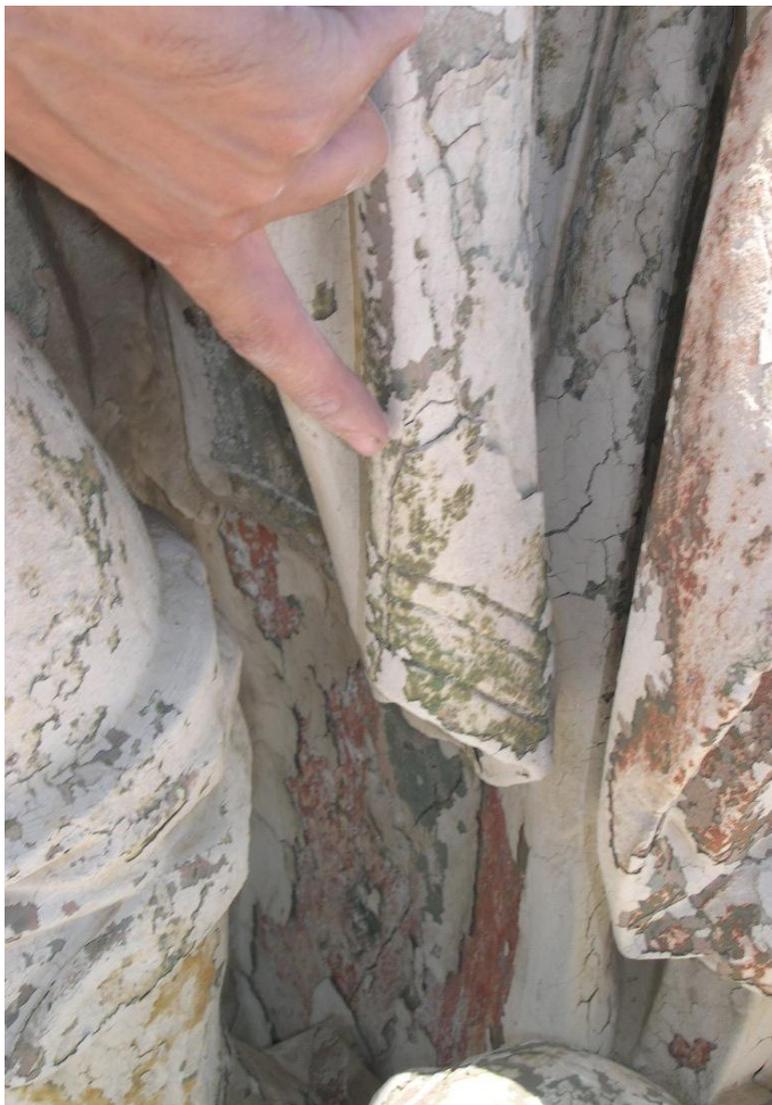
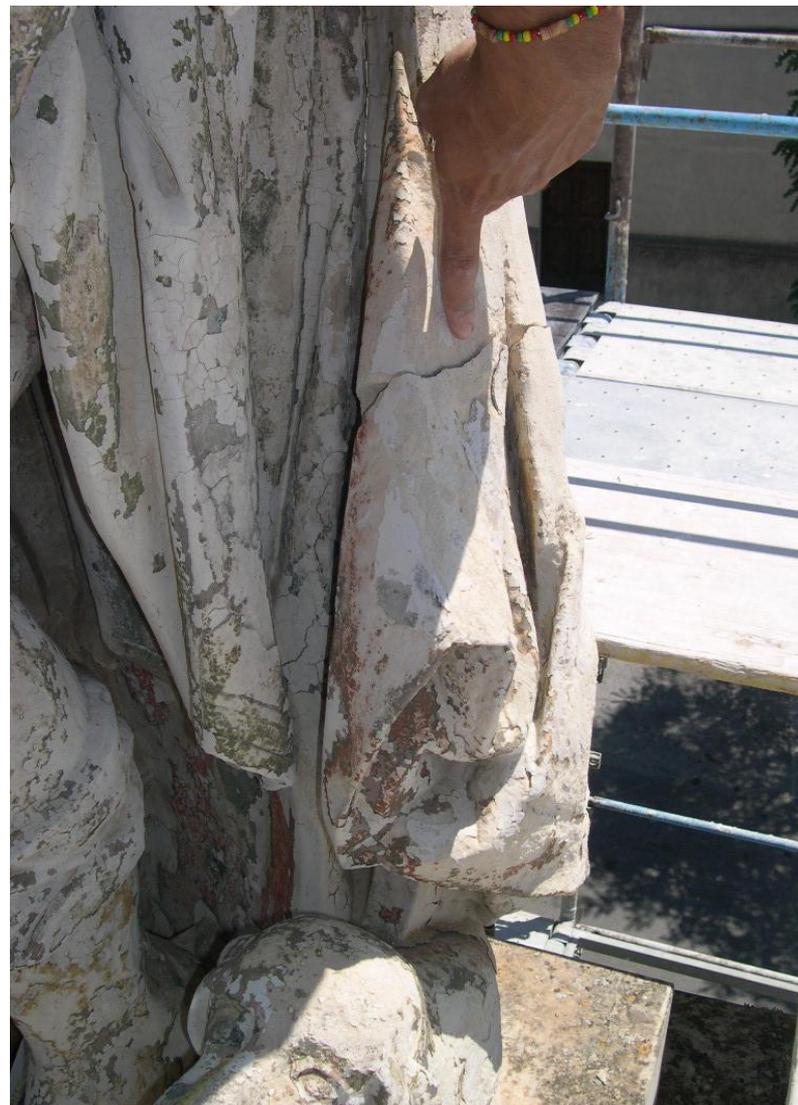
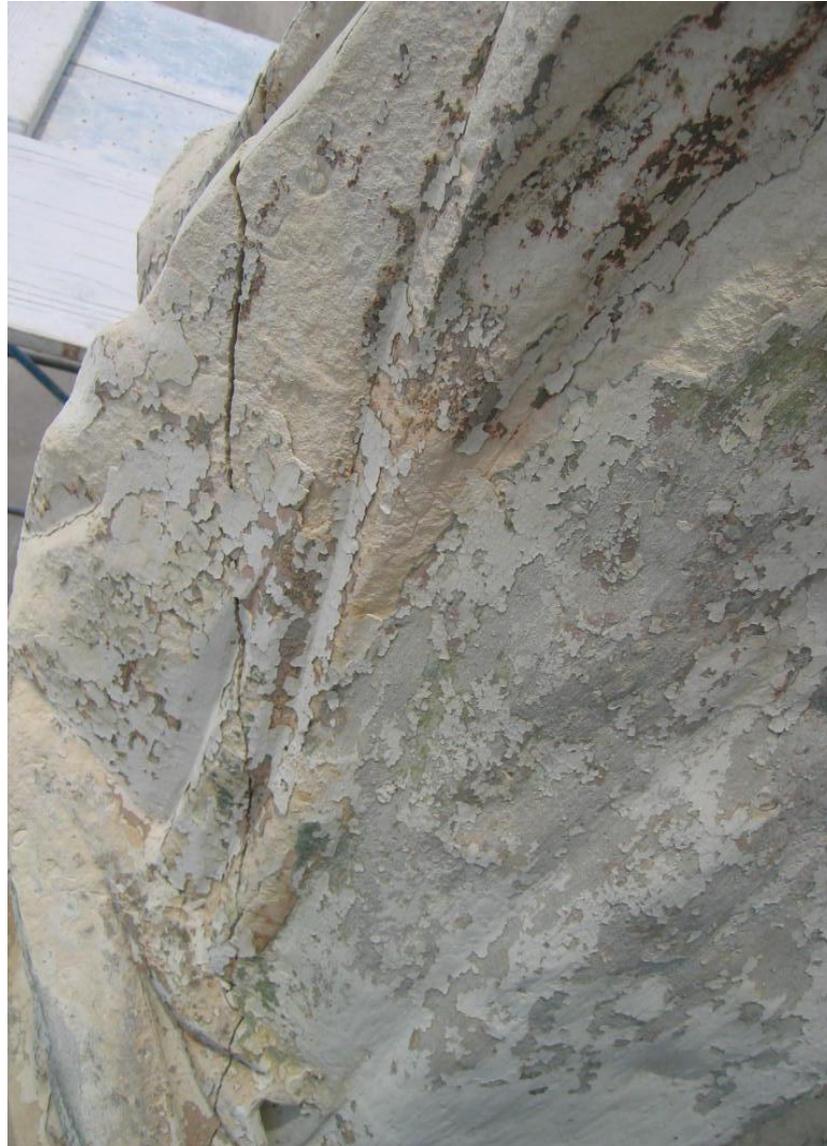
FRATTURA

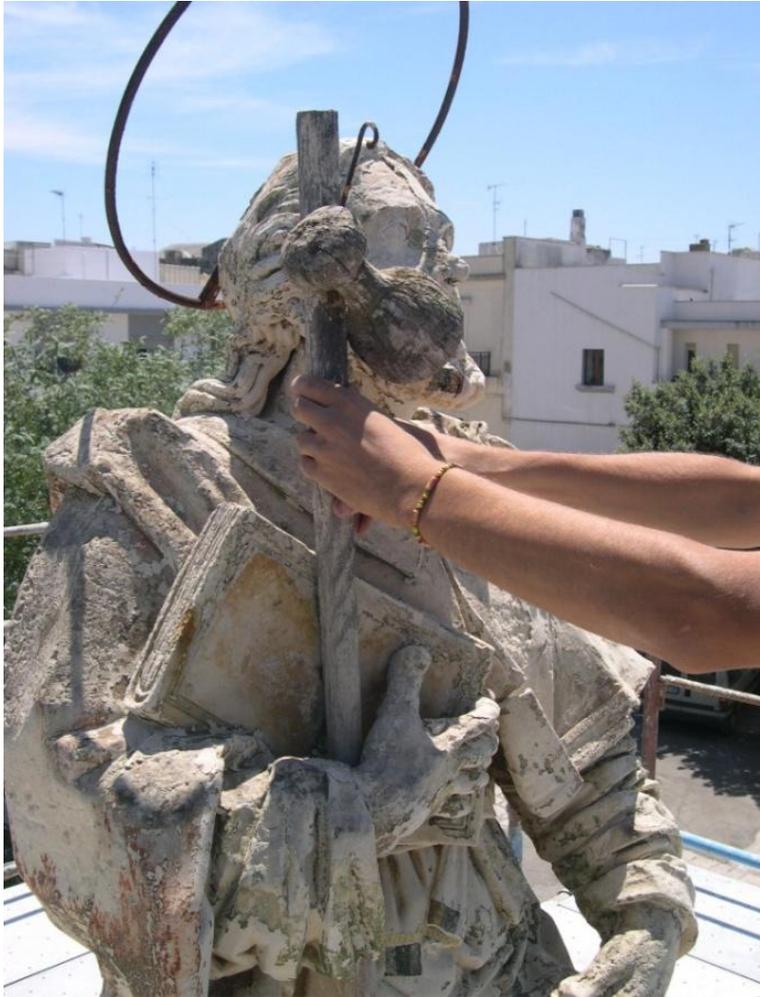
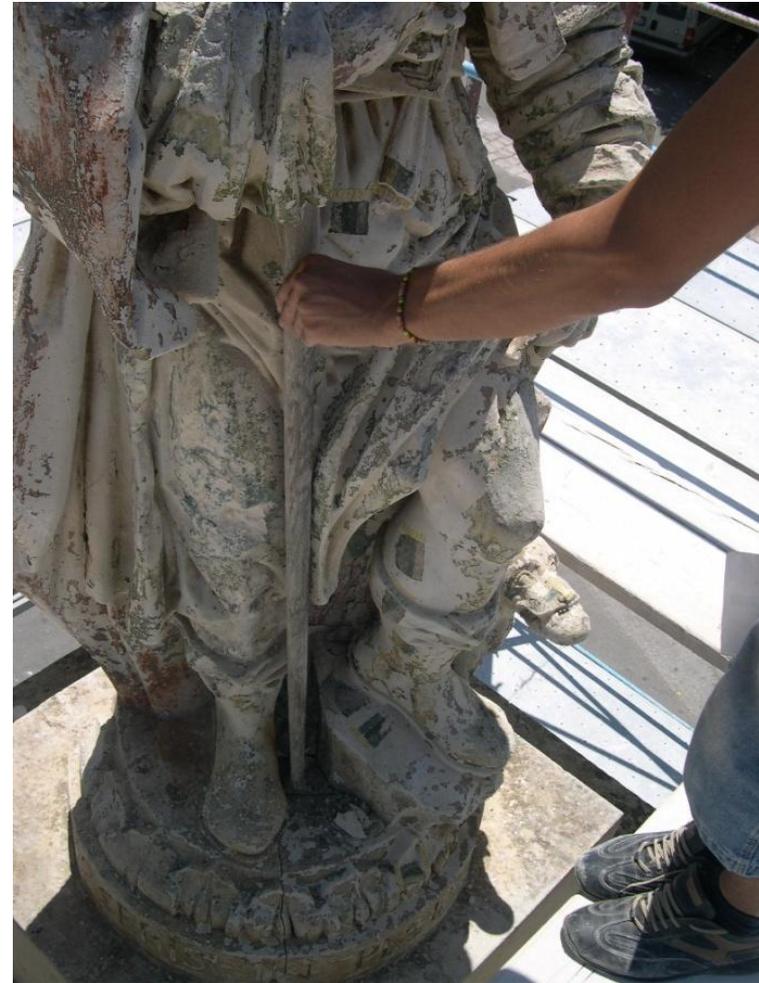
BASTONE LIGNEO (*probabilmente non originale*)

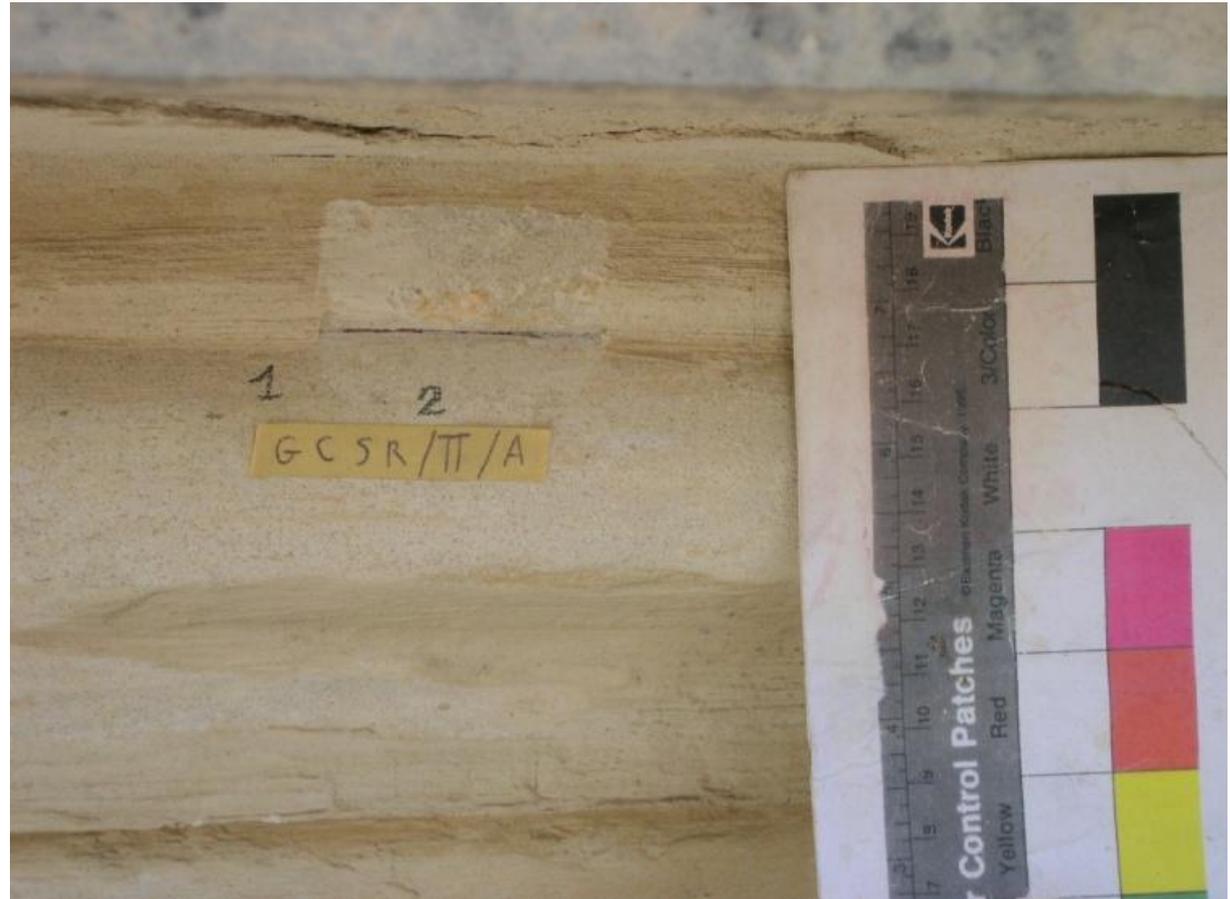
CODICE TASSELLO G C SR / π / A (FREGIO)

1. finto lecciso (*intonachino*)
2. ocra - rossiccio (*variegatura*)

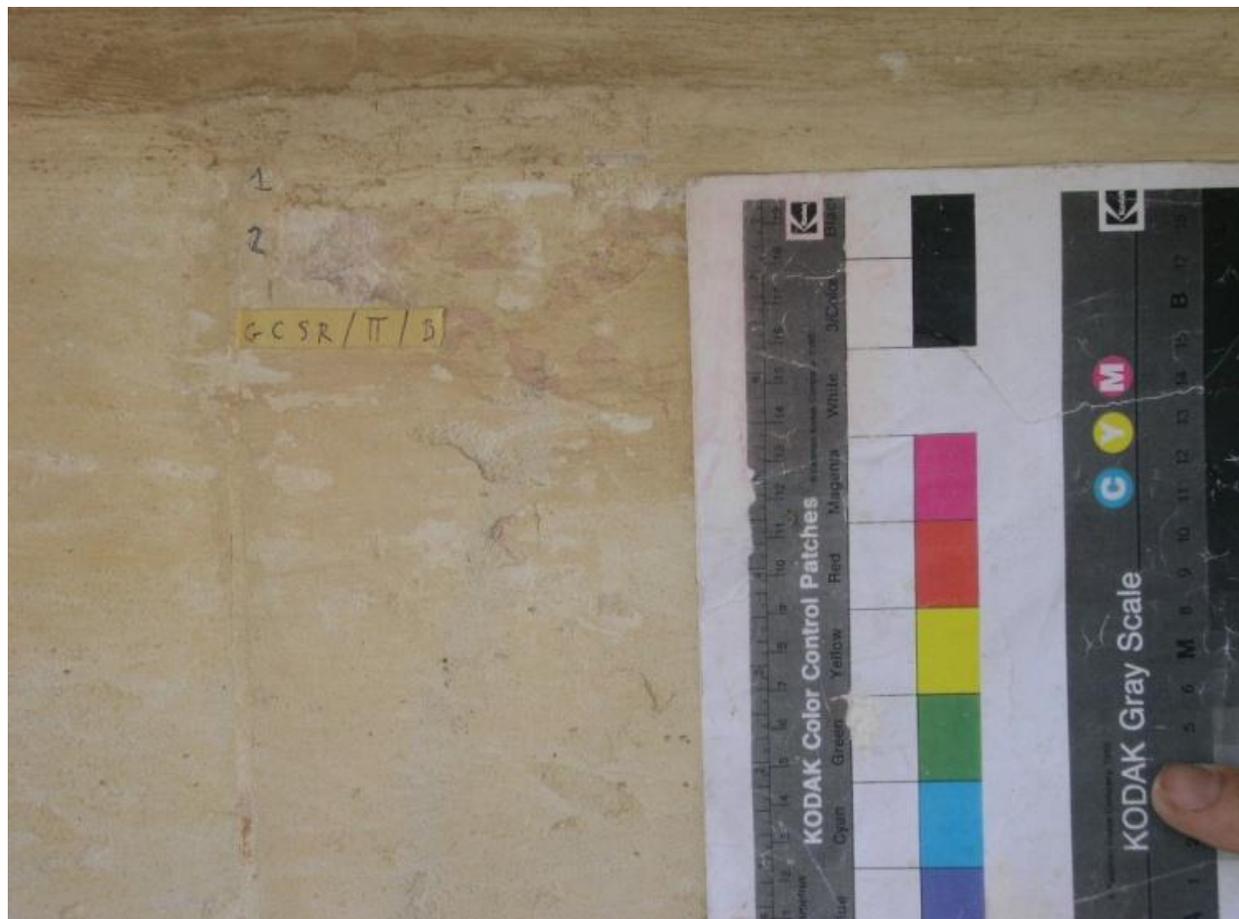
CODICE TASSELLO G C SR / π / B (INTERCOLUMNIO)

1. finto lecciso (*intonachino*)
2. rosa
