GAGLIANO del CAPO
RESTAURO COLONNA di SAN ROCCO

*scultura lapidea policroma -cm 230x92x72-
su
pedistallo lapideo e litoide*

RESTAURO *COLONNA DI SAN ROCCO*

(SCULTURA LAPIDEA POLICROMA SU PIEDISTALLO LAPIDEO E LITOIDE)

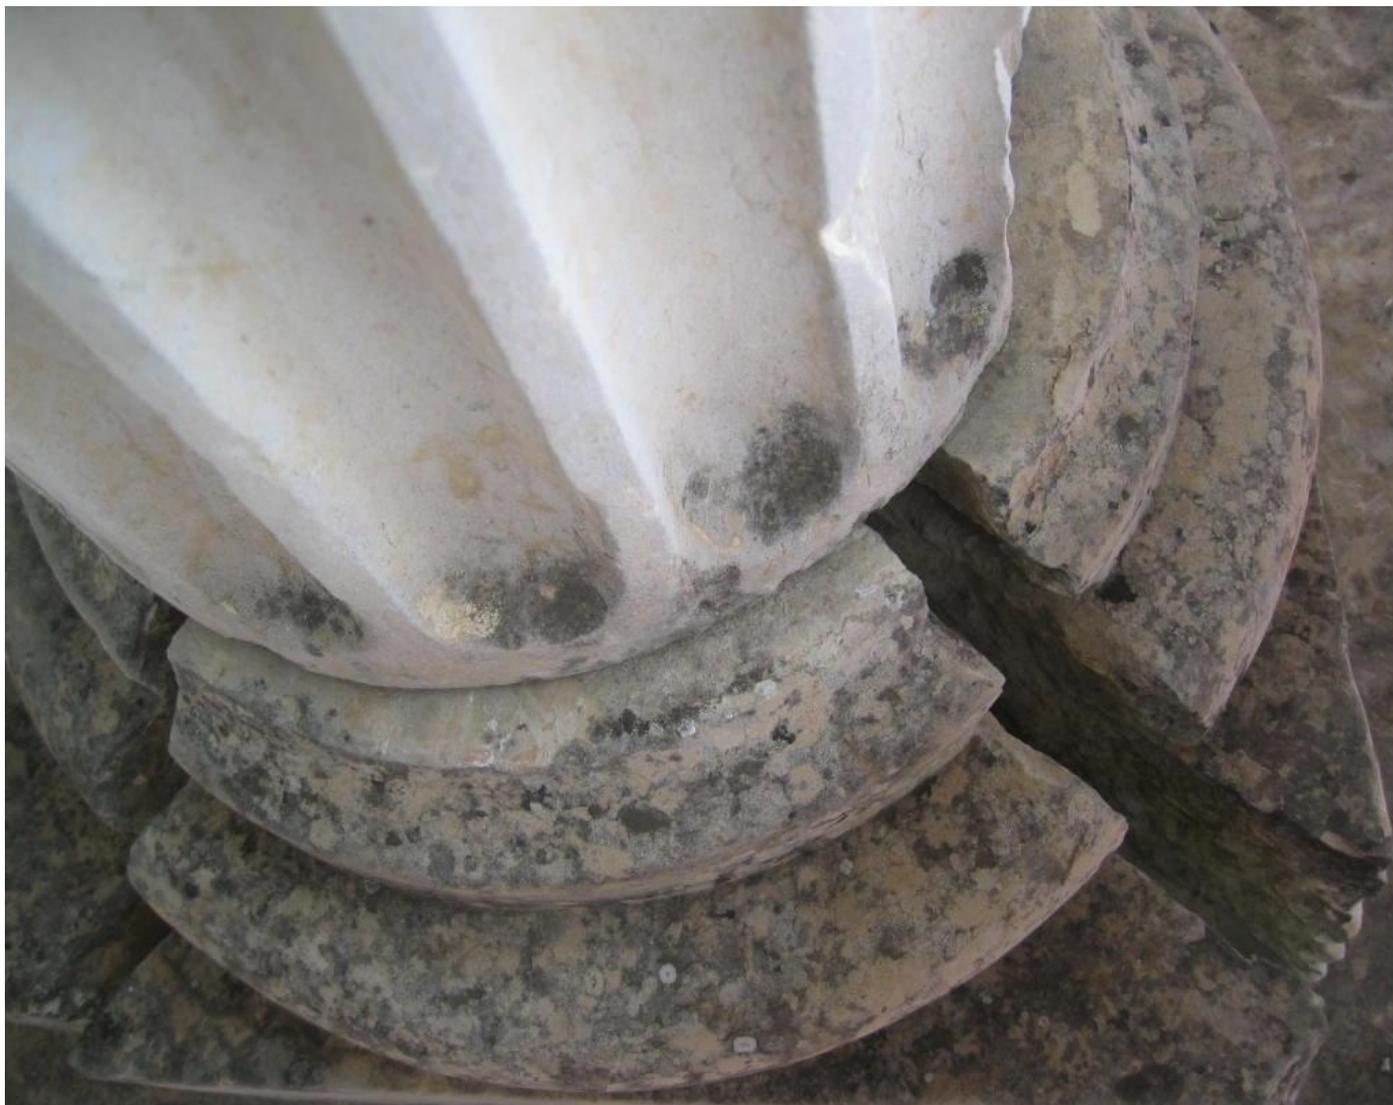
Particolare del Quadro Fessurativo

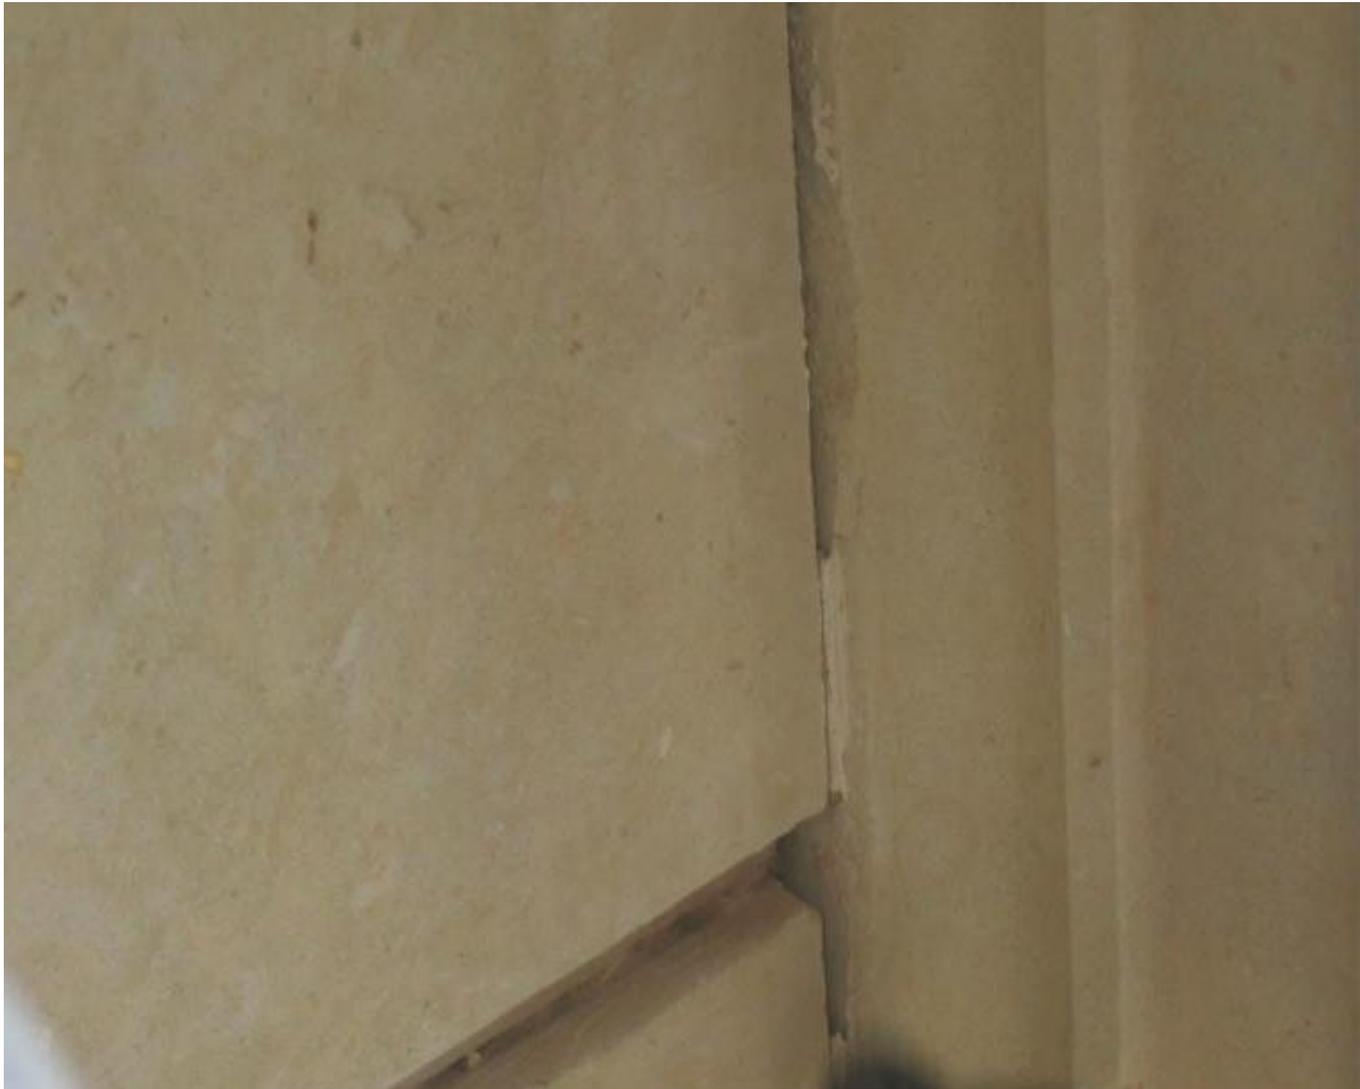
Particolare del Quadro Fessurativo

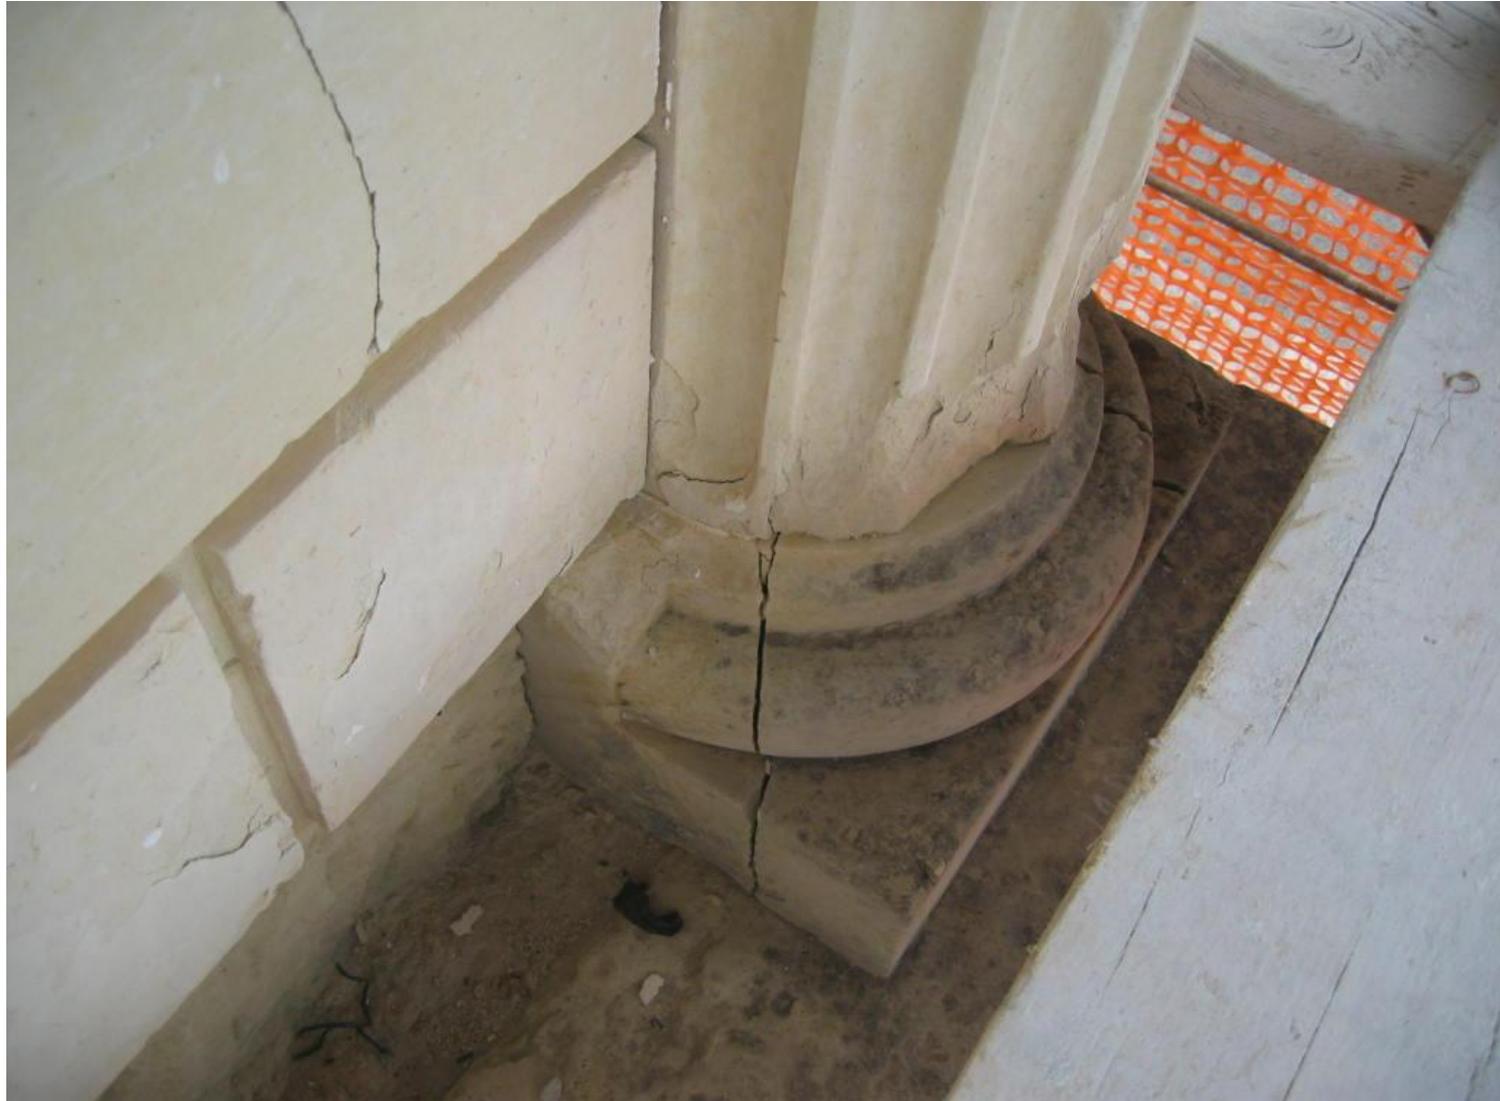
Particolare del Quadro Fessurativo
