# la natura del coro

# l'intervento sul coro

#### Diocesi Ugento – S.M. di Leuca Parrocchia Natività B.V.Maria di Tricase CHIESA SAN DOMENICO

#### restauro di CORO LIGNEO INTAGLIATO Oronzo Pirti - 1703

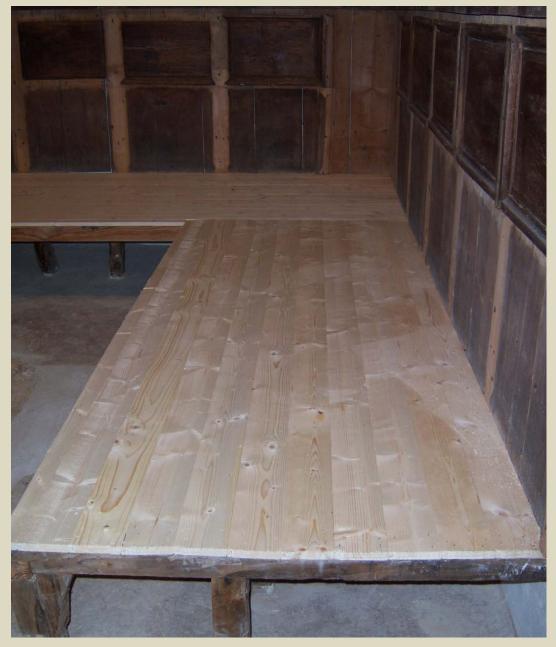
purtroppo gradualmente sostituite, nel corso degli interventi manutentivi, con essenze simili ma meno pregiate

IN QUESTA FOTO L'ASSITO IN CORSO DI RESTAURO

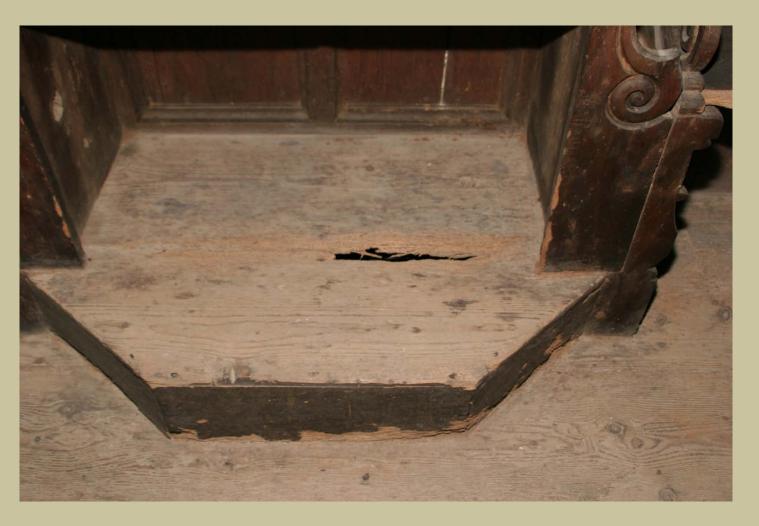
# il degrado del tavolato in abete

ATTACCHI DI INSETTI XILOFAGI E FUNGHI **AVFVANO** COMPROMESSO LA STABILITA' DEL CORO agendo principalmente sulle parti più interessate da usura, come l'assito pavimentale, e/o sugli elementi di sostituzione (in precedenti restauri) realizzati con essenze meno selezionate e pregiate delle originali

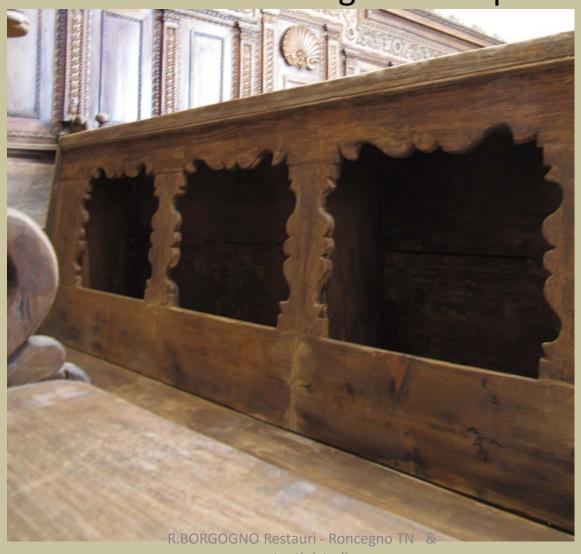
### dalla pulitura emergono anche i danni di origine antropica

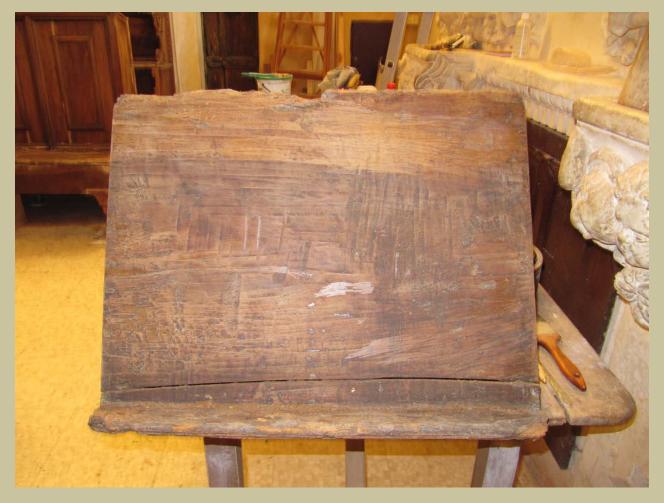
### dalla pulitura emergono più chiaramente gli agenti del degrado

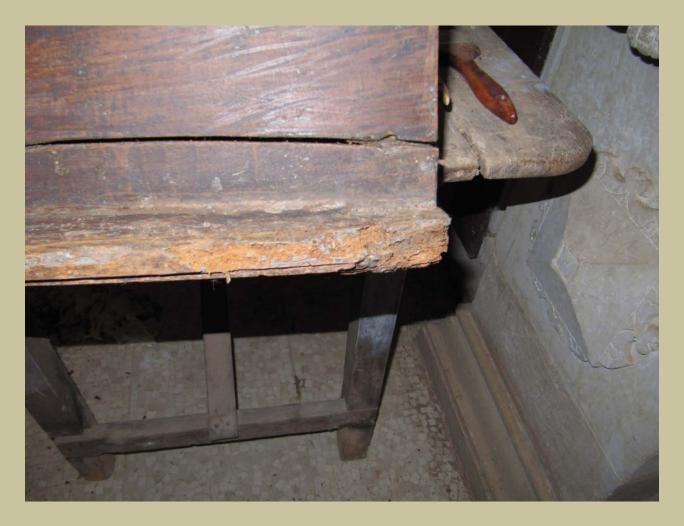
### Lo stato di conservazione dalla pulitura emergono più chiaramente gli agenti del degrado

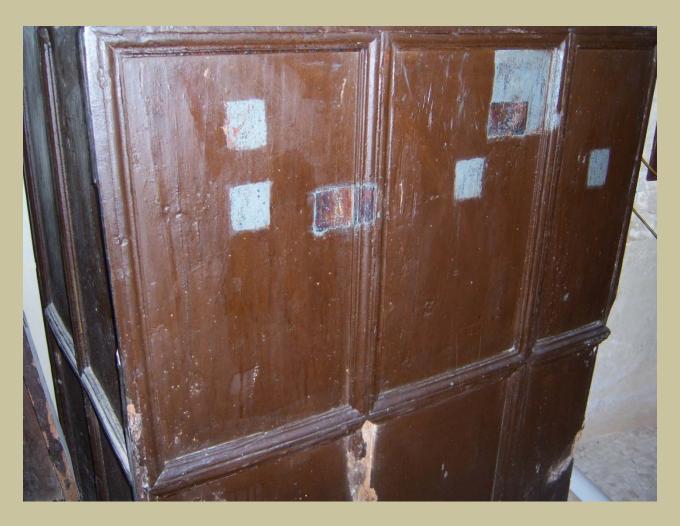
# Le ridipinture

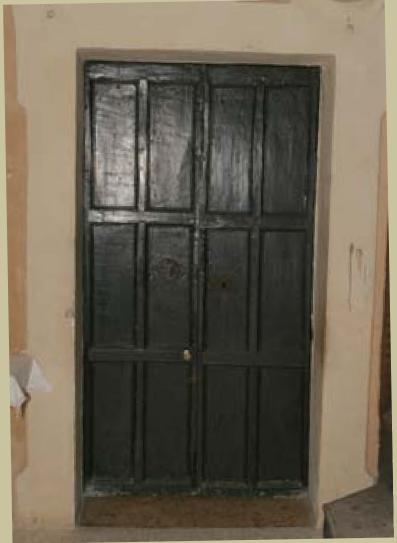
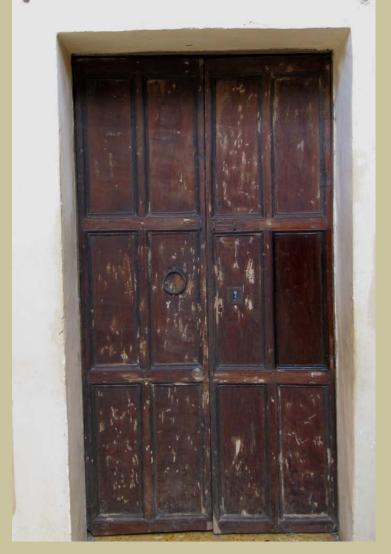
Porta della sacrestia

# Lo stato di conservazione gli infissi

LO STATO SOTTO LE RIDIPINTURE

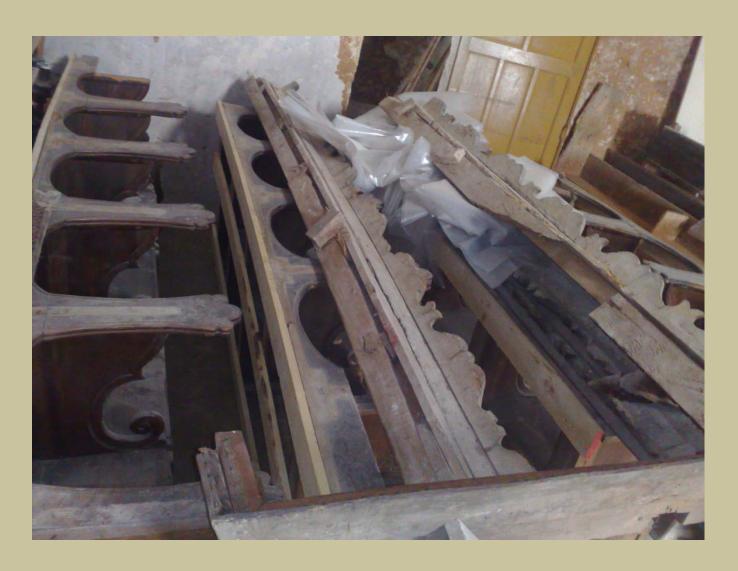
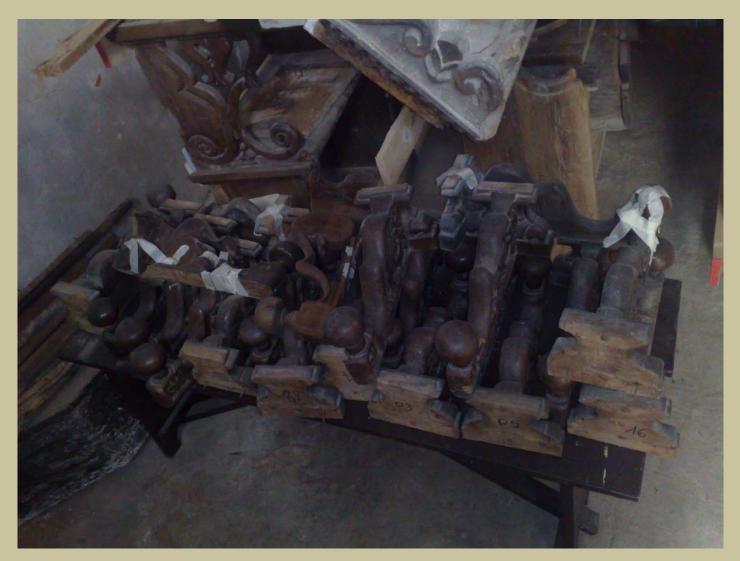
# Lo stato di conservazione LA DRAMMATICA CONDIZIONE EMERSA DAGLI SMONTAGGI

### LA DRAMMATICA CONDIZIONE EMERSA DAGLI SMONTAGGI
